CPER 2007 – 2013 : Gérer durablement le Littoral

ACTION 5 – MITIGATION ET ATTENUATION DU RISQUE DE SUBMERSION MARINE

Phase 3 : Etude de terrain pour hiérarchiser les priorités

Rapport 1 : Présentation de la méthode

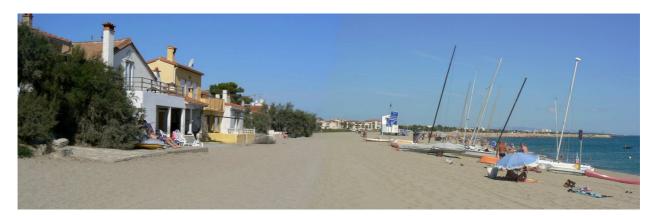
Photo 2: Plage du Racou, 14 Septembre 2011

En effet, au niveau du trait de côte on observe une berme, accumulation sableuse émergée (cf. photo cicontre) mais il faut bien garder à l'esprit que les formes sableuses situées dans la zone de déferlement de la houle sont suceptibles de bouger très rapidement notamment pendant un coup de mer et ne consituent donc pas une protection à proprement parlé.

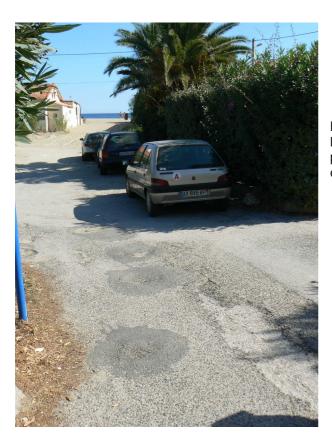
L'observation de la topographie du terrain fait ressortir la vulnérabilité des maisons plus en retrait, derrière la première ligne située sur le haut de plage. Cela se confirme par les points du lidar 2009.

Photo 8 : Dénivelé négatif entre le haut de plage du Racou et le secteur d'habitations de seconde ligne, 14 Septembre 2011

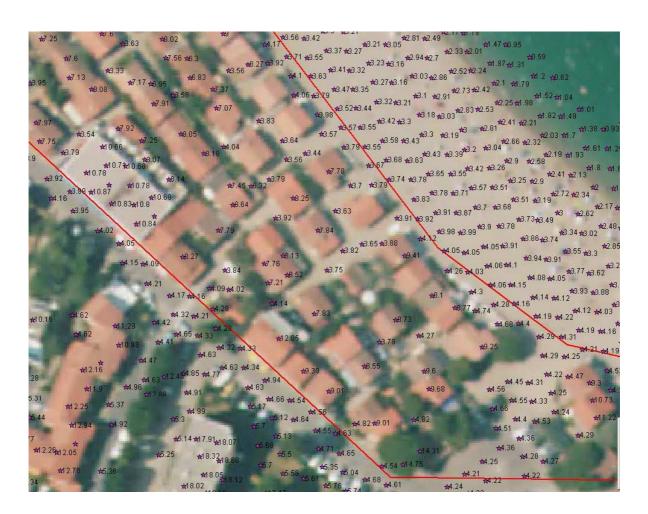
Au sol le point le plus haut de la plage Sud du Racou est à 4,53m NGF.

Les points figurants ici sont bruts mais ils révèlent néanmoins une différence d'altitude entre le haut de plage à l'avant des premières maisons et les secteurs plus en retraits, ces derniers sont environ 10 à 40 cm plus bas que les premiers.

Photo 9 : Points du MNE issu du Lidar 2009 superposés à l'orthophoto IGN de 2008 dans le secteur du Racou

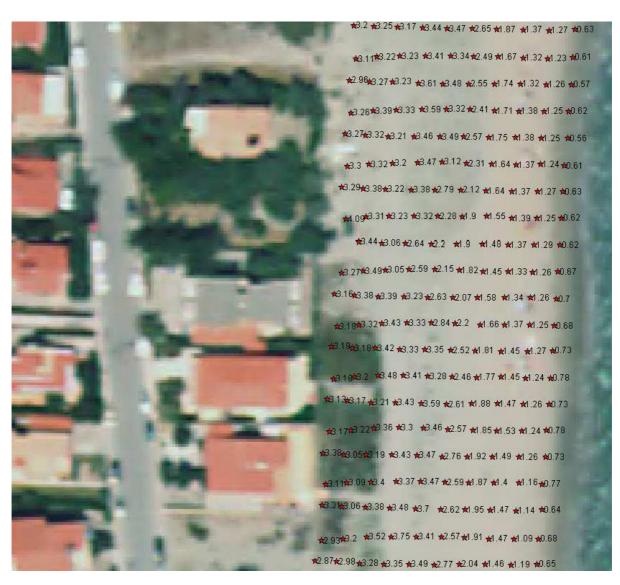
Photo 10 : Points du MNE issu du Lidar 2009 superposés à l'orthophoto IGN de 2008 sur la plage du Lido

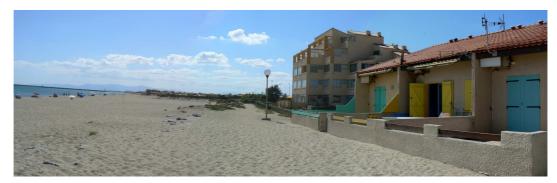
Photo 12 : Plage naturiste Nord de Port-Leucate vue vers le Sud, 14 Septembre 2011

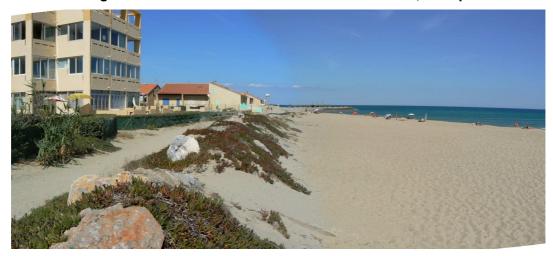
Photo 13 : Plage naturiste Nord de Port-Leucate vue vers le Nord, 14 Septembre 2011

D'après le lidar 2009, les habitations de première ligne de ce secteur sont à environ 3 mètres d'altitude et équipée de murets mesurant entre 50cm et 1 mètre de hauteur. Et, comme pour les secteurs précédents l'altitude décroit vers l' « arrière-dune » où la topographie perd environ 30cm.

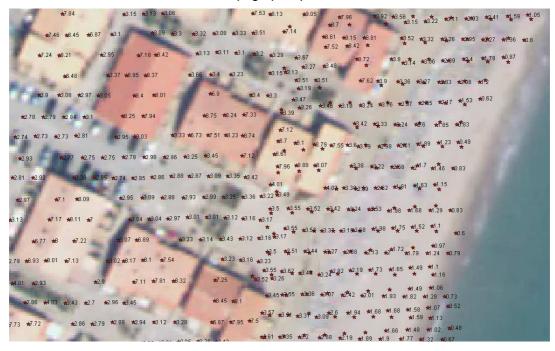
Photo 14 : Points du MNE issu du Lidar 2009 superposés à l'orthophoto IGN sur la plage naturiste de Port-Leucate (secteur Nord)

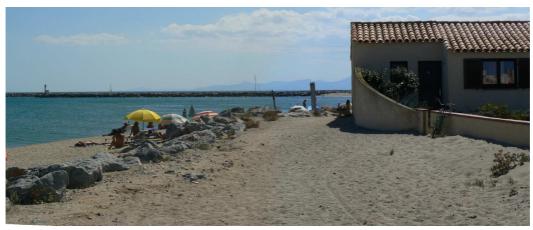
Photo 15 et Photo 16 : Plage naturiste Sud de Port Leucate vue vers le Sud

Dans ce secteur les limites de parcelle, côté plage, sont à environ 3 m - 3.5 m d'altitude (Lidar 2009). Par rapport au secteur précédent, elles sont à peu près à la même distance du trait de côte (30-40 mètres mesurés sur l'orthophoto IGN de 2008) mais c'est dans ce secteur que les maisons comportent un jardinet arboré qui pourrait servir de zone tampon.

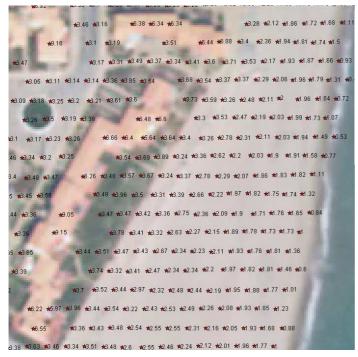
Photo 17 : Points du MNE issu du Lidar 2009 superposés à l'orthophoto IGN sur la plage naturiste de Port-Leucate (secteur Sud)

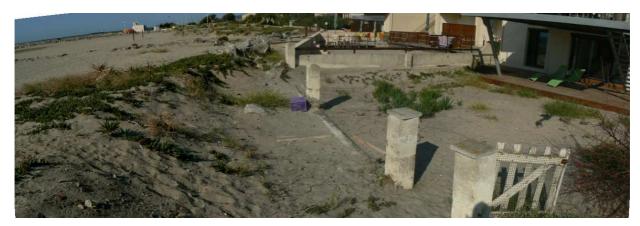
Photo 29 : Dégradation morphologique au droit d'une habitation à Frontignan-plage, 30 Aout 2011

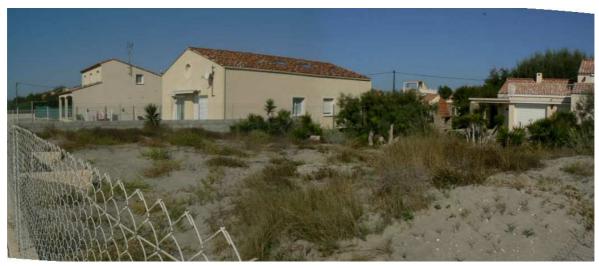
Photo 30 et Photo 31: Habitations de première ligne en retrait du haut de plage à Frontignan-plage, 30 Aout 2011

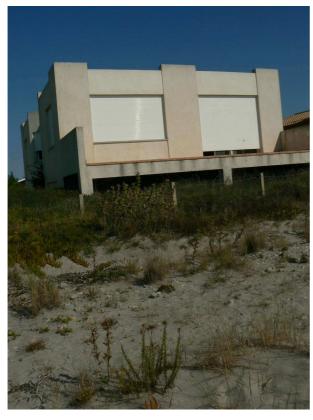
Les photos suivantes montrent des maisons avec des vides sanitaires surélevés derrière des clôtures perméables.

Photo 33, Photo 34, Photo 35: Habitations surélevées à Frontignan-plage, 30 Aout 2011

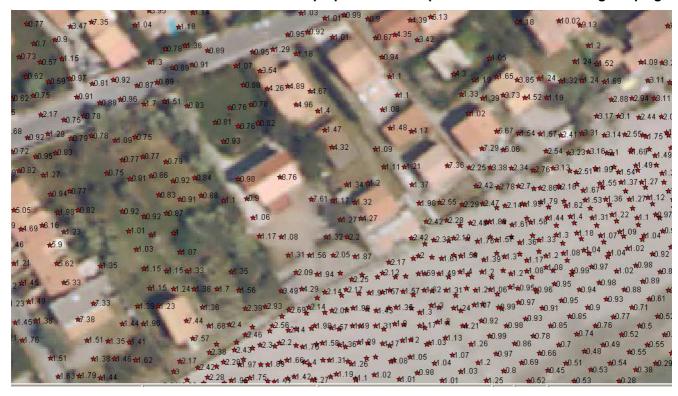
Après vérification sur le lidar 2009, on peut affirmer que la différence d'altitude entre le haut de plage et « l'arrière-dune » est parfois de 1 mètre.

Photo 49: Points du MNE issu du Lidar 2009 superposés à l'orthophoto IGN de 2008 à Frontignan-plage

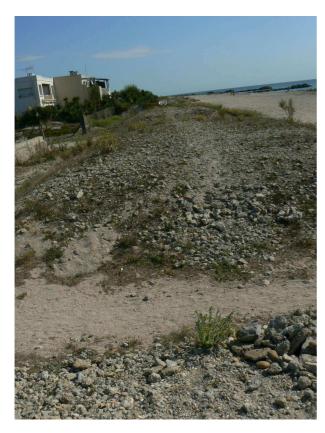
En se dirigeant vers l'Est on s'aperçoit que le merlon est composé de matériel plus grossier, il est plus stable, plus large et plus végétalisé.

Photo 55 : Merlon de haut de plage composé de roches d'origine marine à Frontignan-plage, 30 Aout 2011

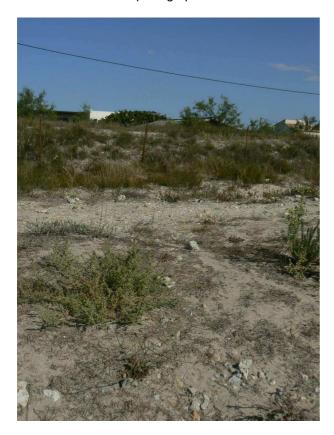
Un secteur est même protégé par 2 bourrelets mais interrompus par de larges accès (privatisés).

Photo 56, Photo 57, Photo 58 : Accès piétons interrompant un bourrelet de haut de plage à Frontignan-plage, 30 Aout 2011

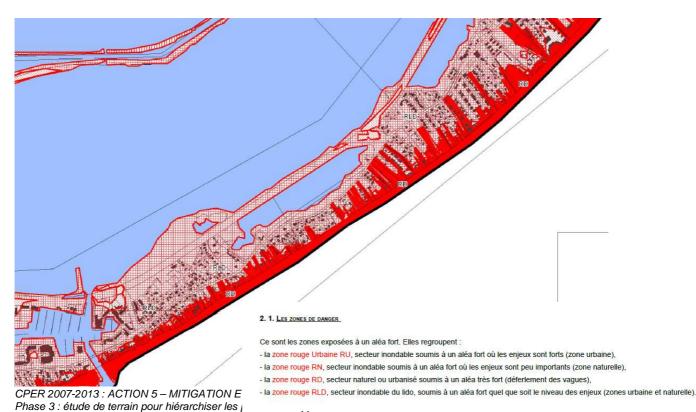
Le PPRi de Frontignan met en exergue ce phénomène (cf. figues ci-dessous). Les zones basses en arrière du haut de plage sont classées en RD alors que le reste du lido en RLD.

Photo 63, Photo 64, Photo 65, Photo 66, Photo 67, Photo 68, Photo 69 : Voies d'accès à la plage privatisée à Frontignan-plage, 30 Aout 2011
