**Suivi par vidéo numérique de
l'expérimentation de techniques de
protection du littoral du lido de
Sète à Marseillan – Phase 1 :
Présentation et validation du
système ARGUS**

Rapport final

BRGM/RP-60874-FR

Février 2012

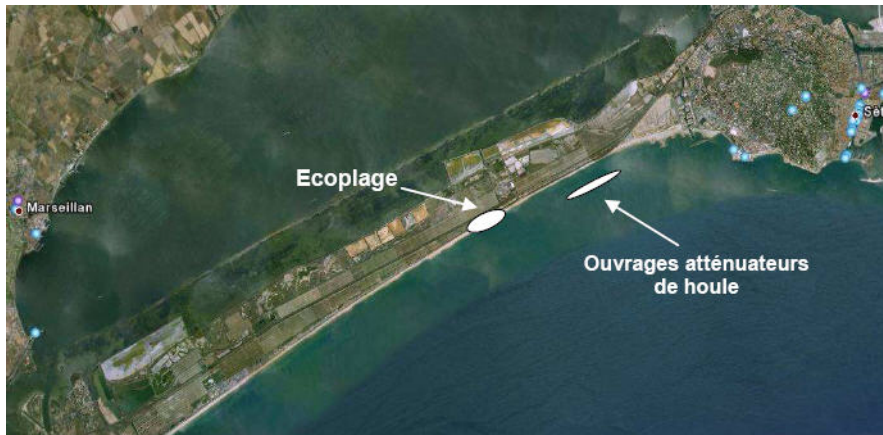
Illustration 1 – Localisation des ouvrages expérimentaux de protection du littoral (Egis-Eau, 2009).

littoral du Lido afin d'évaluer la pertinence technique et économique de ces systèmes. Deux systèmes de protection vont être expérimentés : un système de drainage de plage ©Ecoplage et un atténuateur de houle. La position approximative de ces ouvrages est indiquée sur l'illustration 1.

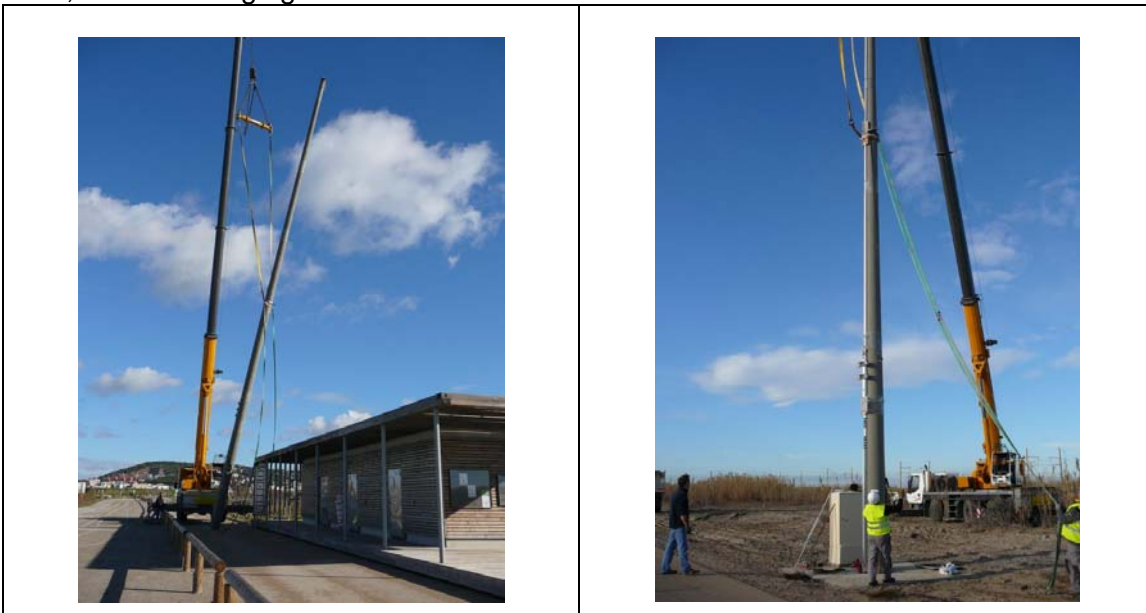
Illustration 8 - mise en place des mâts au Triangle de Villeroy (à gauche) et au Sud-ouest de Listel (à droite).

L'installation des caméras s'est organisée en deux phases : la semaine du 11 Avril et du 13 Juin 2011. La première étape est la mise en place des caméras sur les chariots (cf. ill. 9 à gauche). Les caméras sont reliées à un boîtier assurant le lien entre l'armoire technique et les caméras pour la transmission des informations et l'alimentation électrique des caméras. La seconde étape est le réglage des caméras (cf. ill. 9 à droite). A l'aide d'une nacelle, on peut procéder au réglage de l'angle de vue et au réglage des lentilles des caméras pendant qu'une autre personne, au pied du mat, vérifie les réglages sur l'ordinateur.

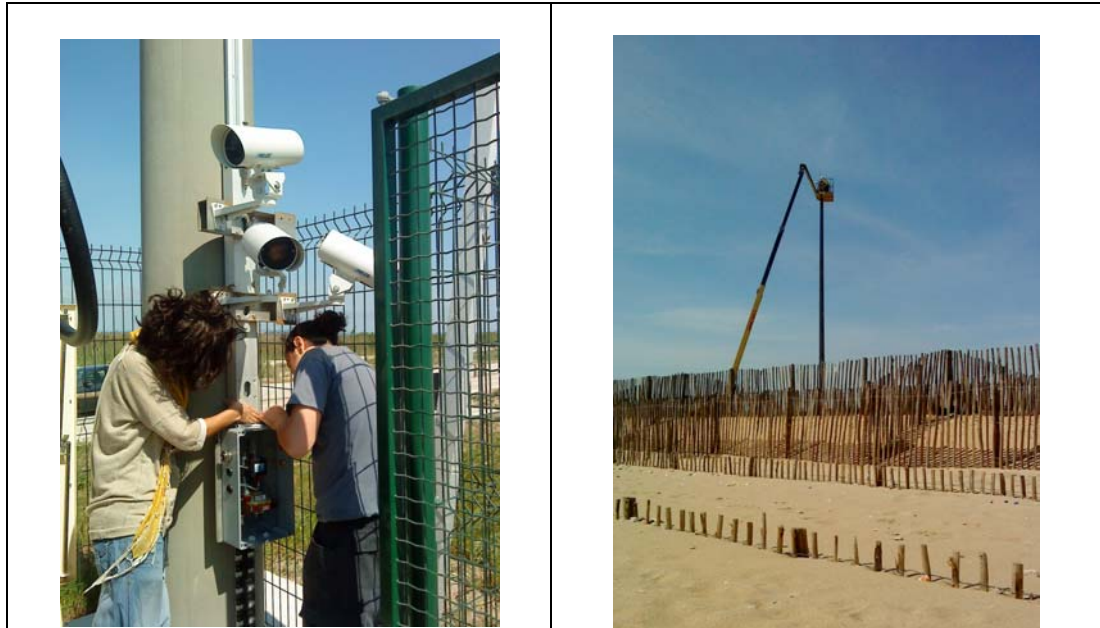
Illustration 9 - Mise en place des caméras (à gauche) et réglage des caméras sur une nacelle (à droite).

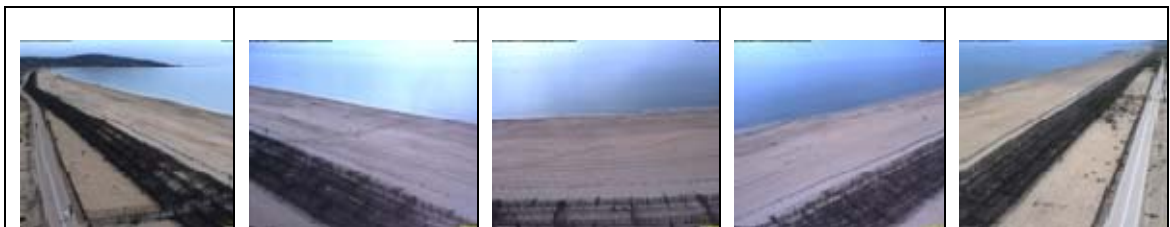
Illustration 12 - Point de vue des 5 caméras (C5,C4,C3,C2 et C1) du mât 2.

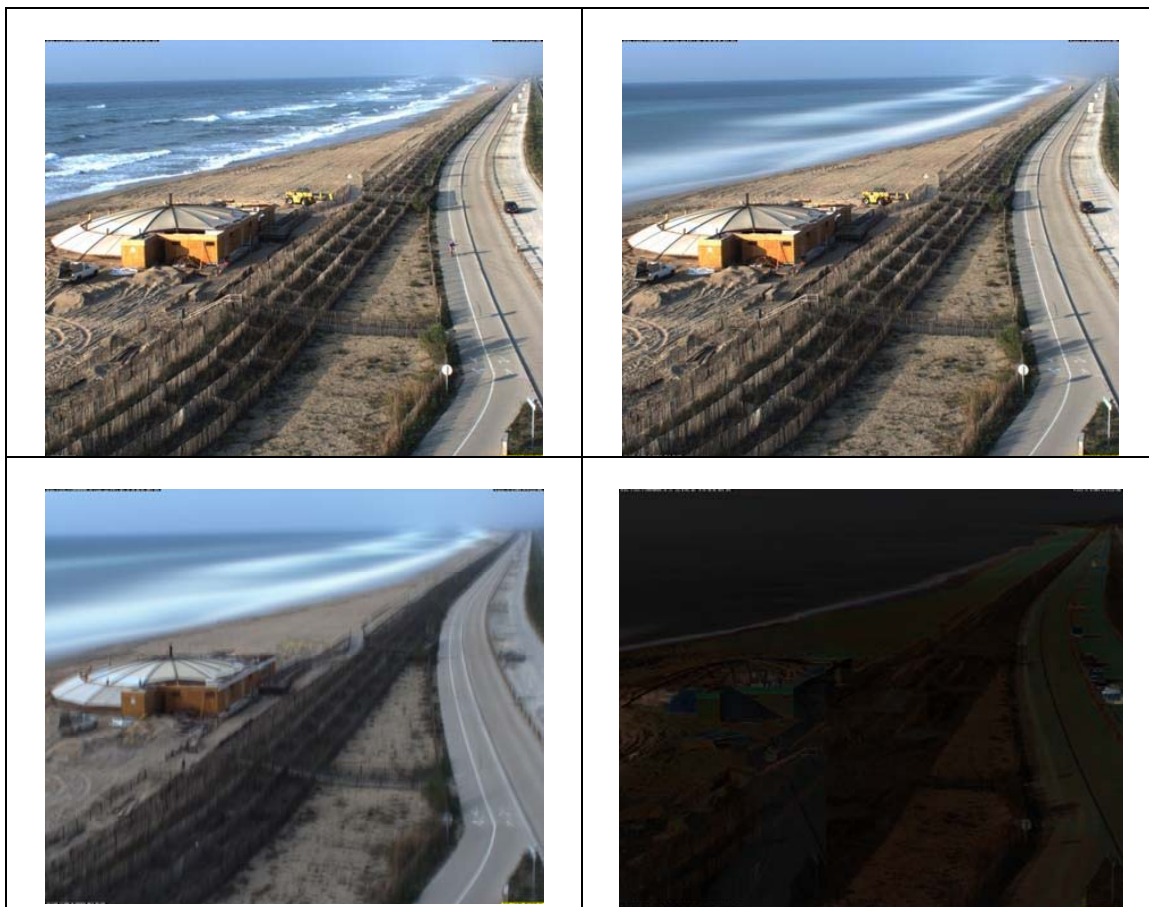
Illustration 13 - Types d'images collectées : image instantanée (en haut à gauche), image moyennée sur dix minutes (en haut à droite), image moyennée sur la journée(en bas à gauche) et image variance (en bas à droite)

L'acquisition des images se fait toutes les demi-heures en début de chaque demi-heure et seulement pour les horaires de la journée (entre 06 h et 20 h en période estivale). Les images moyennées sont obtenues en moyennant chaque pixel sur les dix premières minutes de chaque demi-heure. Pour les images « variance », on calcule la variance de chaque pixel sur le même temps d'exposition.

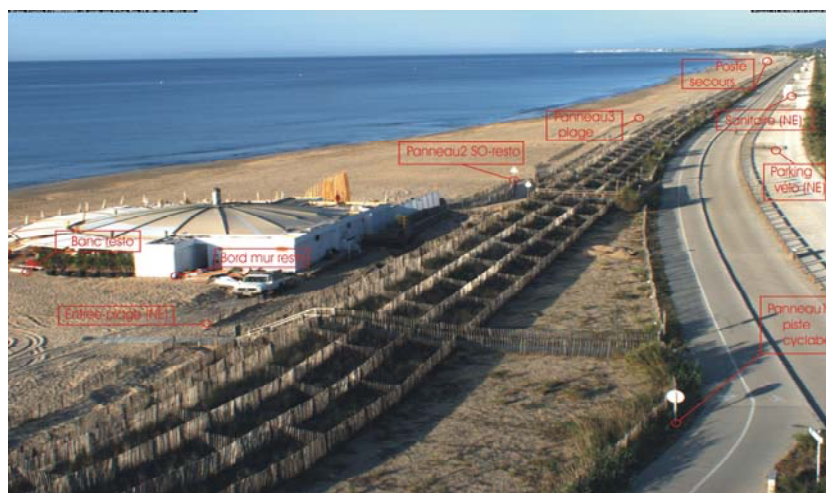
Illustration 14 – Points de contrôle levés par DGPS lors de la phase de calibration de l'optique.

Cette calibration consiste d'une part à obtenir les paramètres nécessaires au traitement : distances entre caméras, orientation des capteurs, altitudes des capteurs, et d'autre part à obtenir des points de contrôle qui permettront de valider les équations de photogrammétrie. Ces mesures ont été réalisées lors de la 2^{ème} phase d'installation à l'aide d'un DGPS cinématique centimétrique. Près de 50 points ont ainsi été acquis pour calibrer l'optique du système. L'illustration 14 présente quelques points de contrôle dans le champ de vision de la caméra C6.

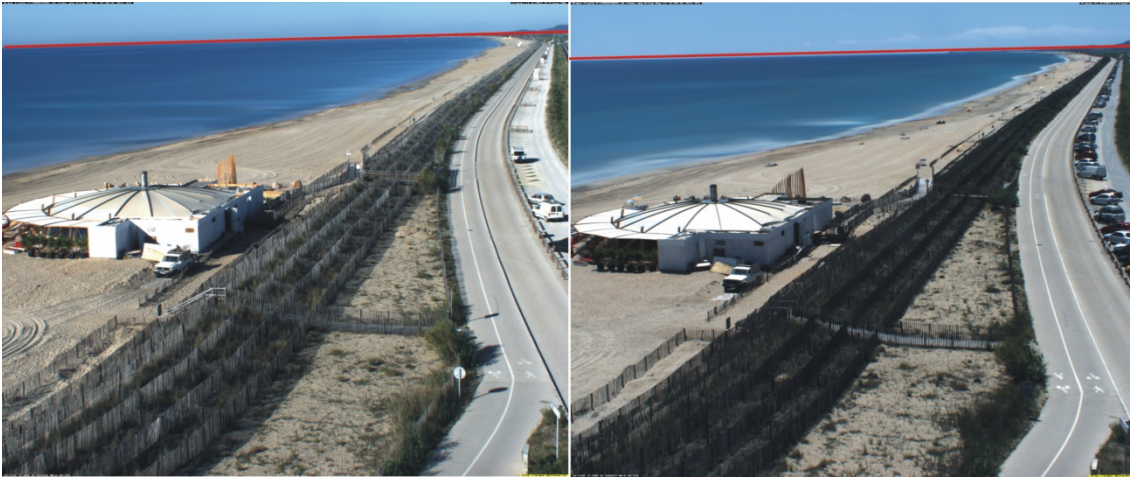
Illustration 17 - Comparaison entre deux images prises la même journée : une à 7h et l'autre à 12h le 17/05/2011.

Dans le cas de Sète, un mouvement des mâts a été identifié, dû vraisemblablement à une dilatation de la structure en fonction de la température. On observe donc une légère oscillation au cours de la journée (cf. ill. 17). Cette oscillation modifie légèrement les prises de vue et la solution géométrique doit par conséquent être recherchée pour toutes les images individuellement, ce qui augmente considérablement les temps de traitement. Un outil de reconnaissance automatique de points homologues est en cours d'évaluation pour le calcul automatique des géométries individuelles de chaque image.

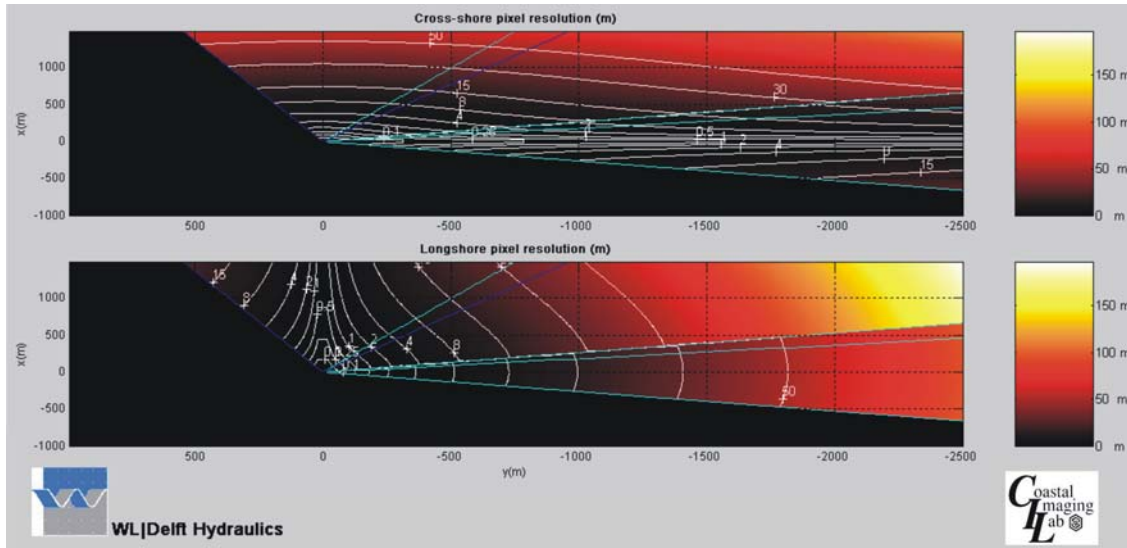
Illustration 21 – Résolution des pixels des images rectifiées, perpendiculairement au trait de côte (en haut) et parallèlement au trait de côte (en bas).

bonne dans la direction perpendiculairement à la plage (de 0.1 à 4 m à plus de 1000 m de la station). La résolution parallèlement à la plage est de moins de 1 m à proximité de la station à 30 m (à 1500 m de la station).

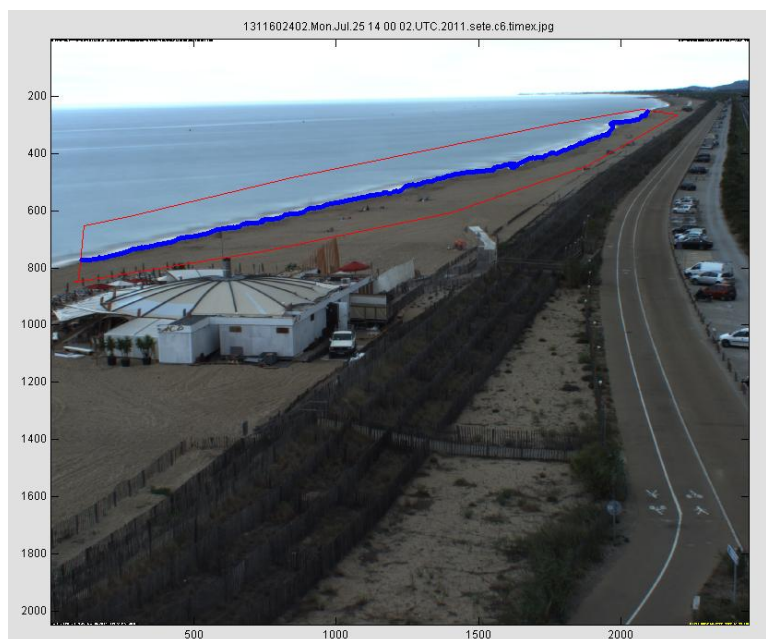
Illustration 22 - Interface pour la détection du trait de côte.

secteur du trait de côte (cf. ill. 22). Le trait de côte identifié correspond à la zone de jet-de-rive. En travaillant sur les images moyennées sur 10 min, on observe une zone blanche dans la zone de jet-de-rive. L'analyse des intensités de pixel dans ce secteur fait donc ressortir la position moyenne du trait de côte, qui correspond au trait de côte instantané. Ce trait de côte instantané est défini par l'interface terre-mer et dépend donc des conditions de vagues et de surcote. En période calme, ce trait de côte instantané correspond au trait de côte obtenu par analyse de photographies aériennes ou par levé GPS. En période de tempête en revanche, le niveau d'eau étant rehaussé par la surcote, il n'est pas comparable aux traits de côte obtenus par d'autres techniques. Lors de ces événements, le recul éventuel du trait de côte instantané n'est pas représentatif d'un recul lié à l'érosion mais uniquement une limite du jet-de-rive positionnée plus haut sur la plage en raison de la surcote.

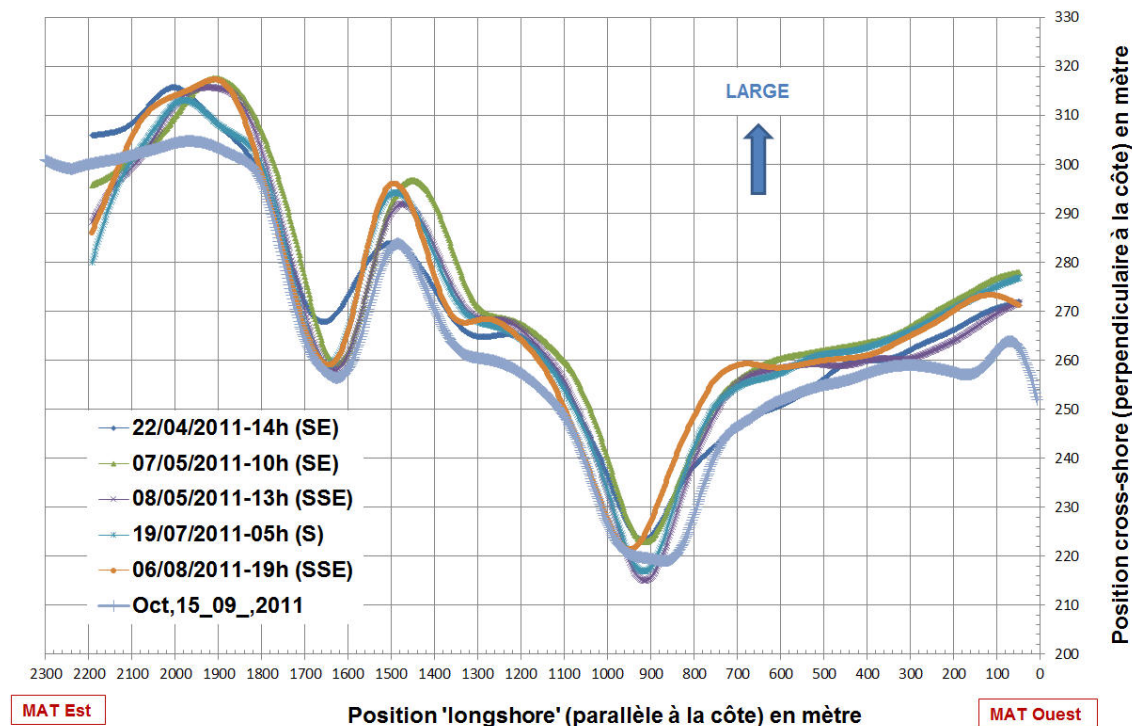
Illustration 29 – Position de la crête de la barre interne identifiée par le maximum d'intensité de pixels entre avril et octobre 2011.

L'illustration 29 présente la position de la crête de barre obtenue sur l'imagerie vidéo. Comme sur l'illustration 28, on observe la présence de trois cornes de croissants principale et une corne secondaire à 1350 m du point de référence (Mât 2). Du mois d'avril au mois d'octobre, les conditions de vagues sont restées relativement calmes et la position des croissants reste très stable longitudinalement. On observe une légère variation de la position perpendiculaire à la côte (de l'ordre de 10 m) qui est probablement liée aux légères variations du déferlement dans les prises de vues sélectionnées. Cette variation perpendiculaire reste dans la limite de résolution de la technique et n'est pas interprétée comme un mouvement réel de la barre. Il en résulte donc une grande stabilité des motifs de la barre interne d'avril à début octobre, ce qui est en accord avec les observations bathymétriques réalisées de 2008 à 2010, qui mettent en évidence une bonne préservation des motifs tant que la hauteur des vagues au large n'atteint pas 3 m (Gervais *et al.*, 2012).

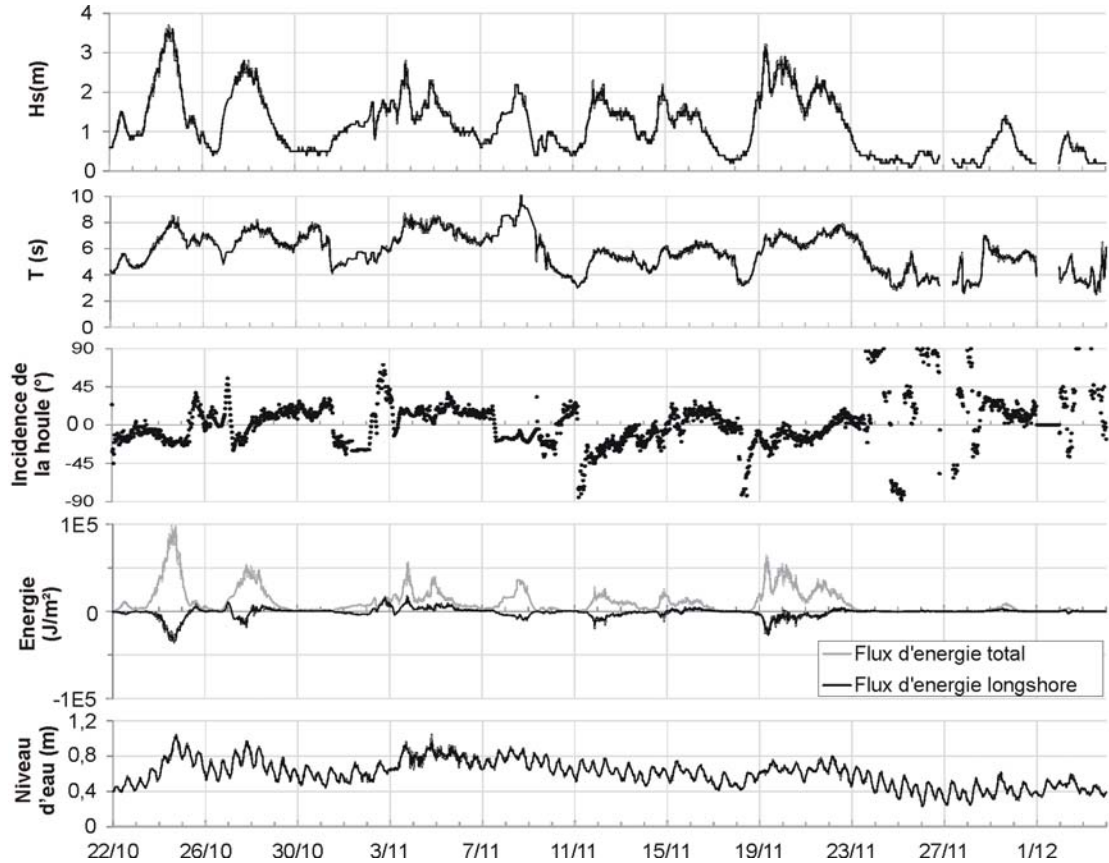
Illustration 30 - Conditions hydrodynamiques au large de Sète (30 m de profondeur): hauteur significative H_s , période T , incidence de la houle I , Flux d'énergie et niveaux d'eaux mesurés au marégraphe de Sète. Données DREAL-LR.

Du 24 octobre au 23 novembre 2011, plusieurs coups de mer se sont succédés, avec des hauteurs significatives des vagues au large atteignant près de 4 m pour le premier événement et de l'ordre de 3 m pour les 3 coups de mer suivants (cf. ill. 30). Ces conditions, qui restent inférieures à la période de retour annuelle en ce qui concerne la hauteur des vagues, sont les plus énergétiques depuis l'installation du système vidéo.

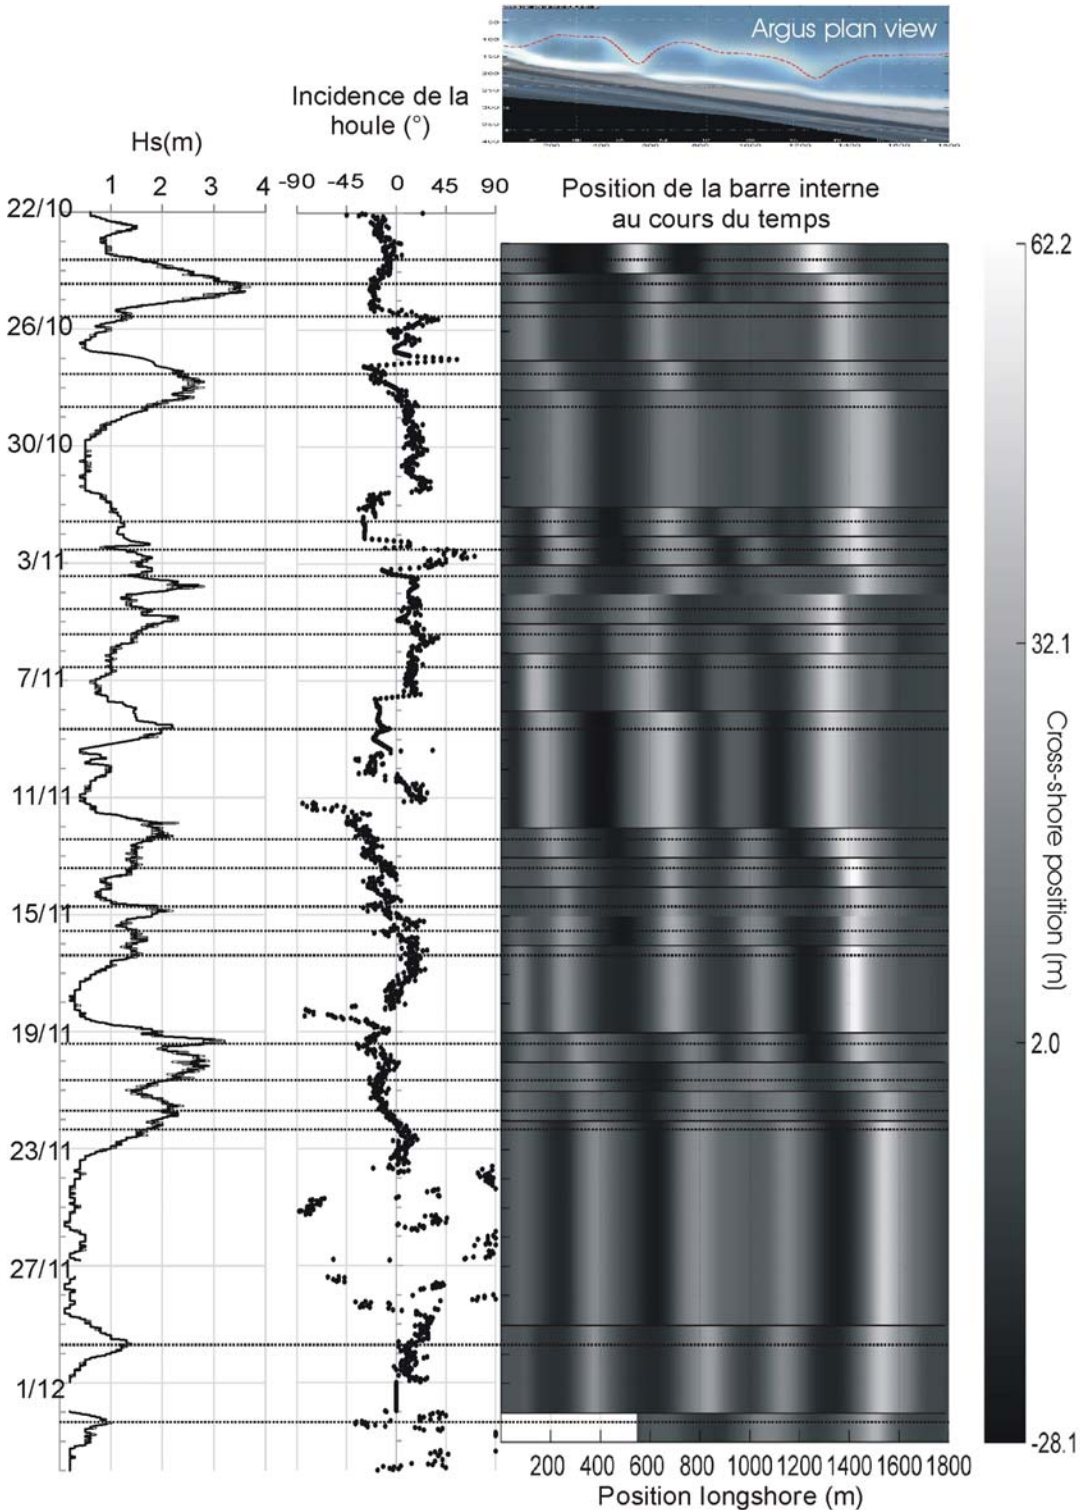
Illustration 32 - Evolution de la position de la barre interne au cours du suivi. Les zones claires indiquent les zones proches de la côte (cornes) et les zones sombres les plus éloignées (baies). La série temporelle de conditions de houle est indiquée sur la gauche (Données DREAL-LR).

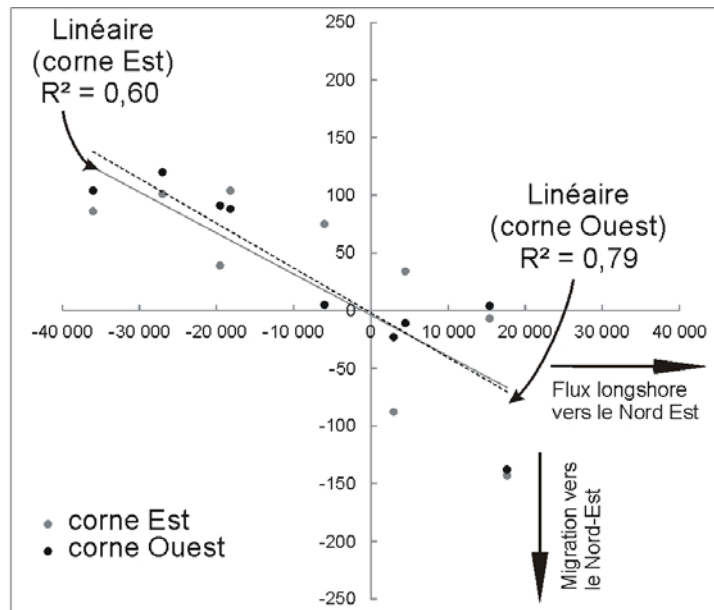
Illustration 33 – Relation entre la mobilité des cornes de la barre interne et le flux d'énergie longitudinal de la houle au large.

Les migrations observées sont importantes, atteignant plusieurs centaines de mètres pour des conditions de vagues relativement modérées. Ces évolutions rapides n'avaient jusqu'à présent pas pu être caractérisées par les levés topo-bathymétriques classiques qui ne permettent pas de suivre les évolutions à haute fréquence, et qui sont contraints par les conditions météo-océanographiques. Lors de ce mois de coups de mer successifs, un levé classique en bateau n'aurait pu être réalisé, et un levé après la série de tempêtes n'aurait pas permis d'appréhender la complexité des déplacements de la barre interne.

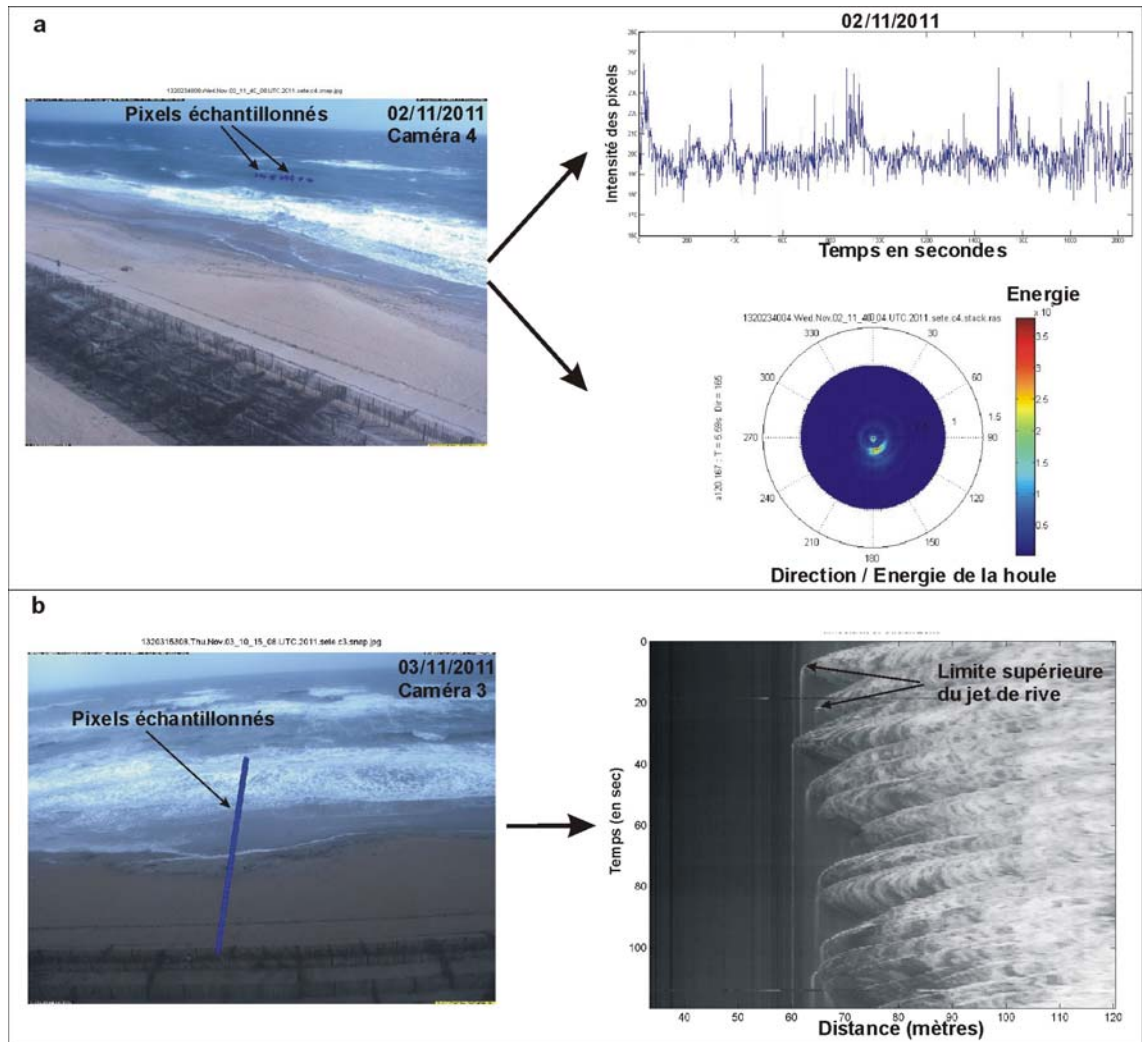
Illustration 35 – Echantillonnage de pixels à Sète pour l'analyse des conditions hydrodynamiques. a) Utilisation de pixels pour reconstituer les séries de vagues et les spectres directionnels ; b) utilisation de pixels pour l'analyse du jet-de-rive.

L'acquisition des images à haute-fréquence (2 Hz) et l'échantillonnage des pixels permettent d'obtenir des informations sur les conditions hydrodynamiques. On peut ainsi, à partir de la variation d'intensité d'un pixel, reconstituer une série temporelle qui permet de visualiser le passage des vagues (intensité plus forte liée au déferlement, cf. Ill. 35-a), et en déduire la période de la houle.
