# Suivi par vidéo numérique de l'expérimentation de techniques de protection du littoral du lido de Sète à Marseillan – Volume 2 - Suivi du dispositif de drainage de plage

Rapport final

BRGM/RP-65607-FR

Janvier 2016

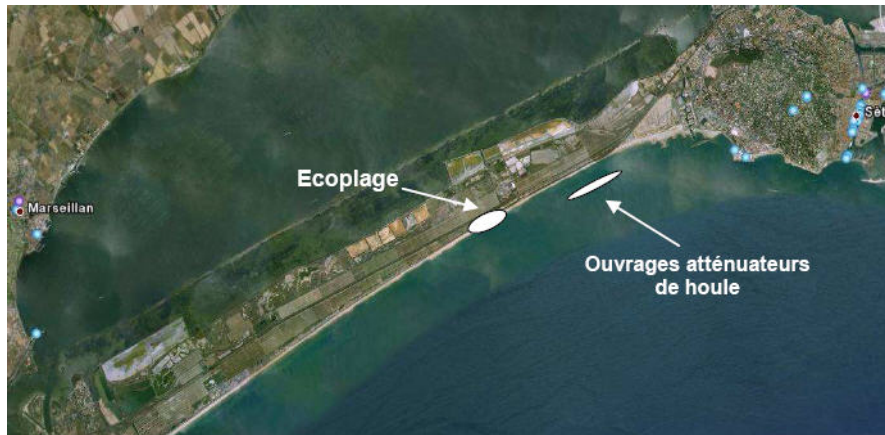
Illustration 1 – Localisation des ouvrages expérimentaux de protection du littoral (Egis-Eau, 2009).

A ces aménagements terrestres sont associés des travaux maritimes qui ont pour objectif de protéger la plage lors des événements érosifs en atténuant l'énergie de la houle et de maintenir la position du trait de côte. Une phase d'expérimentation de plusieurs techniques douces de protection marine est menée sur une portion du littoral du Lido afin d'évaluer la pertinence technique et économique de ces systèmes. Deux systèmes de protection sont expérimentés : un système de drainage de plage ©Ecoplage et un atténuateur de houle. La position approximative de ces ouvrages est indiquée sur l'illustration 1.

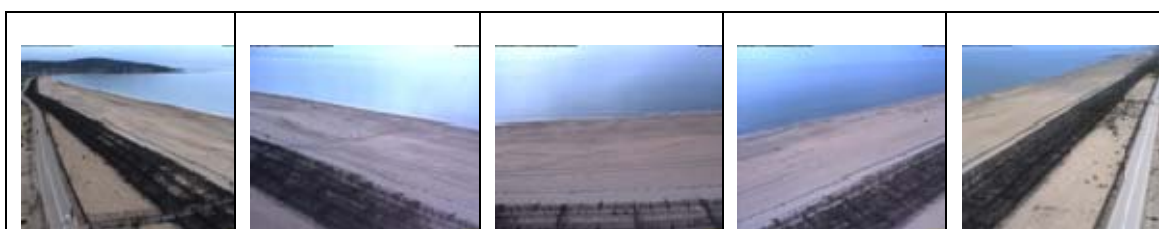
*Illustration 5 - Point de vue des 5 caméras (C5,C4,C3,C2 et C1) du mât 2.*

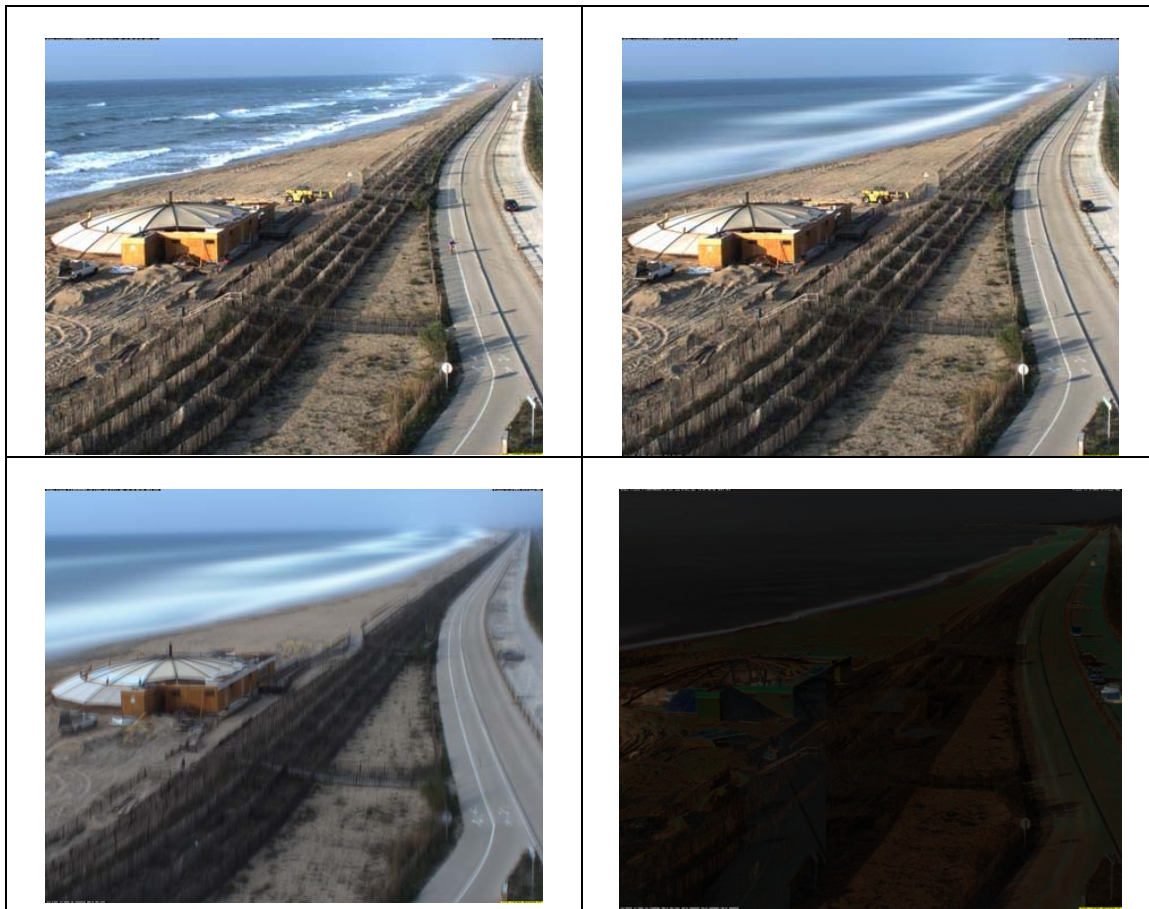
*Illustration 6 - Types d'images collectées : image instantanée (en haut à gauche), image moyennée sur dix minutes (en haut à droite), image moyennée sur la journée(en bas à gauche) et image variance (en bas à droite)*

L'image moyennée « timex » est le produit ARGUS le plus utilisé car il permet de détecter plus facilement le trait de côte et la position des barres d'avant-côte.

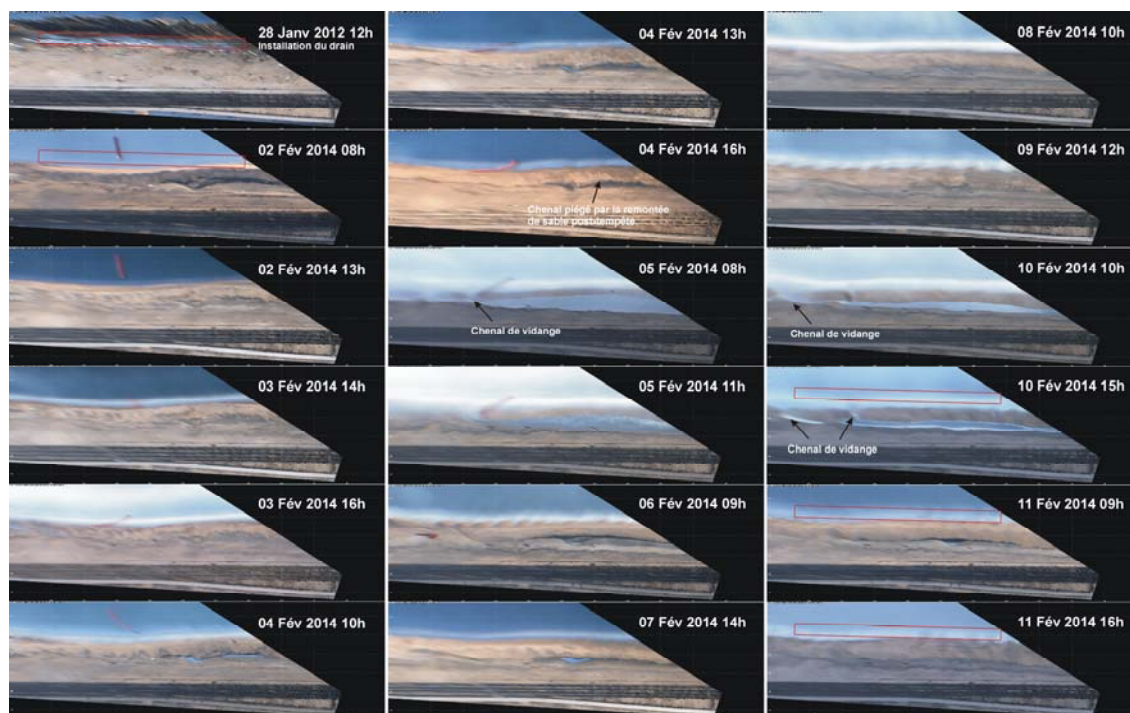
*Illustration 14 – Impages orthorectifiées de la Caméra 3 montrant la rupture du drain au NE de la station de pompage. Le rectangle rouge indique la position des drains lors de leur installation en 2012.*

Début 2014, une rupture du drain a été observée (Illustration 14). Cette rupture résulte à la fois du recul progressif du trait de côte, et de la migration vers le SO d'une sinuosité de plage qui arrive dans la zone de drainage début 2014. Suite à cet incident, il a été signalé l'arrêt du drainage dans la partie NE du système ( $Y= 0$  à 350 m). Seule la partie SO continue à fonctionner.

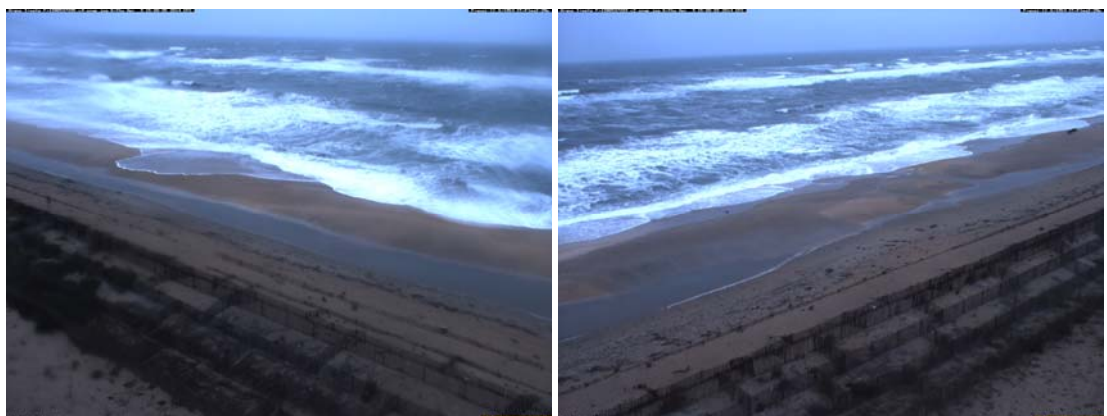
*Illustration 21 – Images des caméras C2 (à droite) et C4 (à gauche) le 3 avril 2014 illustrant le niveau de surcote élevé sur la plage et la saturation en eau du sable.*

Le suivi temporel du jet de rive (Illustration 20 et Annexe 1) révèle que pour la zone Nord quel que soit la hauteur significative des vagues, le jet de rive forme une parabole dans le temps (montée/retour). Ceci implique que la quantité d'eau lors du retour est équivalente à celle lors du déferlement. Très peu d'eau est absorbé par la plage ce qui implique un transport sédimentaire lors du retrait de la nappe. En comparaison, dans la zone Sud, on remarque que pour des hauteurs significatives de vague supérieures à 2 m, la forme du jet de rive dans le temps ne correspond pas à une parabole entière (Illustration 20 – 03/04/14). Sur la redescente, il y a disparition du jet de rive, ce qui correspond à l'infiltration de l'eau et donc à la préservation des sédiments sur le bas de plage. Cette infiltration reste toutefois difficilement imputable au système de drainage car le niveau de surcote le 3 avril est tel que la zone de jet de rive n'est pas positionnée sur les drains et la plage est par ailleurs saturée en eau (Illustration 21).
