# Suivi par vidéo numérique de l'expérimentation de techniques de protection du littoral du lido de Sète à Marseillan – Volume 1 : Atténuateur de houle et rechargement

Rapport final

**BRGM/RP-65607-FR**

Janvier 2016

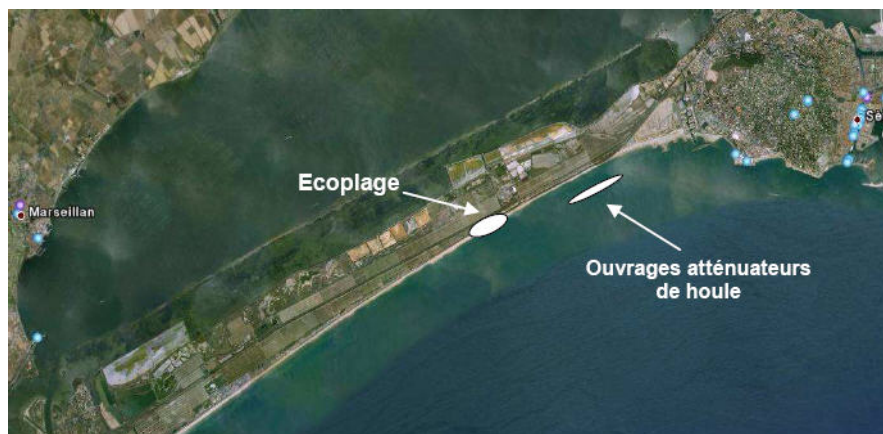
Illustration 1 – Localisation des ouvrages expérimentaux de protection du littoral (Egis-Eau, 2009).

A ces aménagements terrestres sont associés des travaux maritimes qui ont pour objectif de protéger la plage lors des événements érosifs en atténuant l'énergie de la houle et de maintenir la position du trait de côte. Une phase d'expérimentation de plusieurs techniques douces de protection marine est menée sur une portion du littoral du Lido afin d'évaluer la pertinence technique et économique de ces systèmes. Deux systèmes de protection sont expérimentés : un système de drainage de plage ©Ecoplage et un atténuateur de houle. La position approximative de ces ouvrages est indiquée sur l'illustration 1.

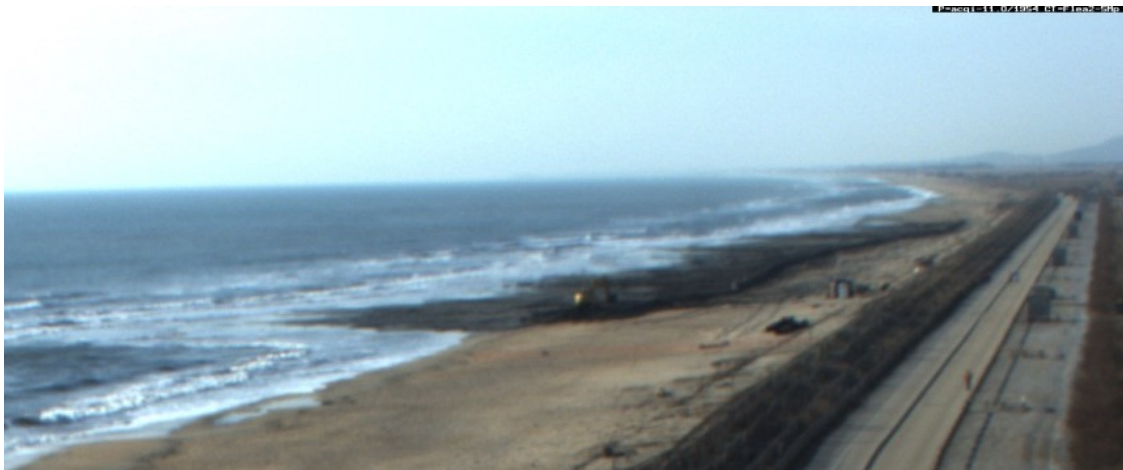
Illustration 4 – Opération de rechargement de plage face à l'atténuateur de houle, image de la caméra 6 le 15/01/2015.;

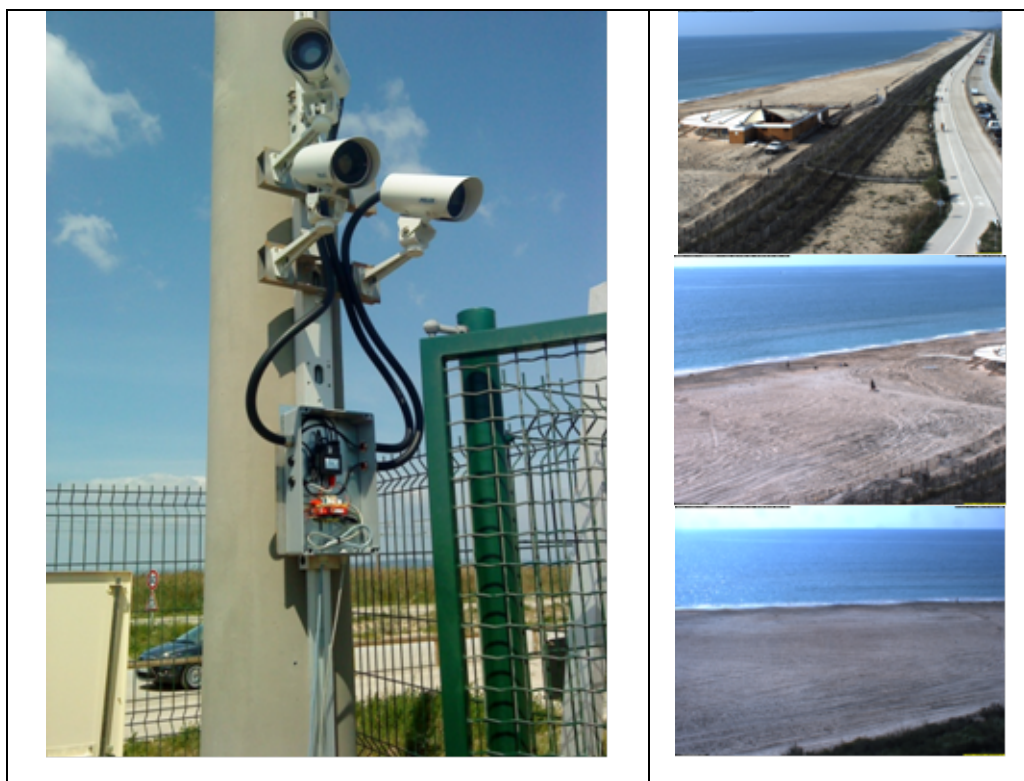
*Illustration 6 - Photos des 3 caméras (C6,C7 et C8) du mât n°1 (à gauche) et des 3 points de vue correspondants.*

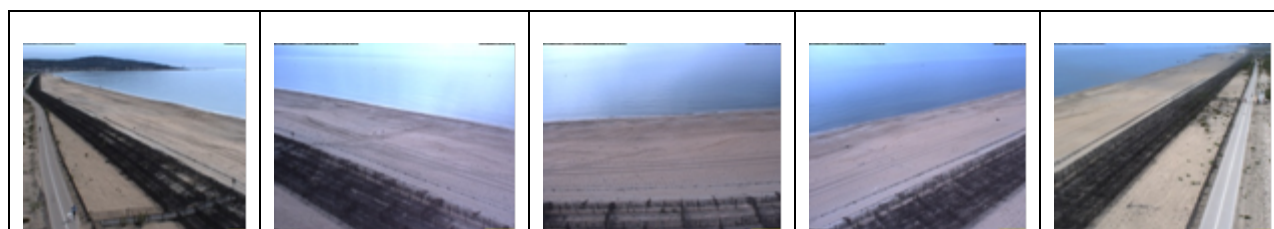
*Illustration 7 - Point de vue des 5 caméras (C5,C4,C3,C2 et C1) du mât 2.*

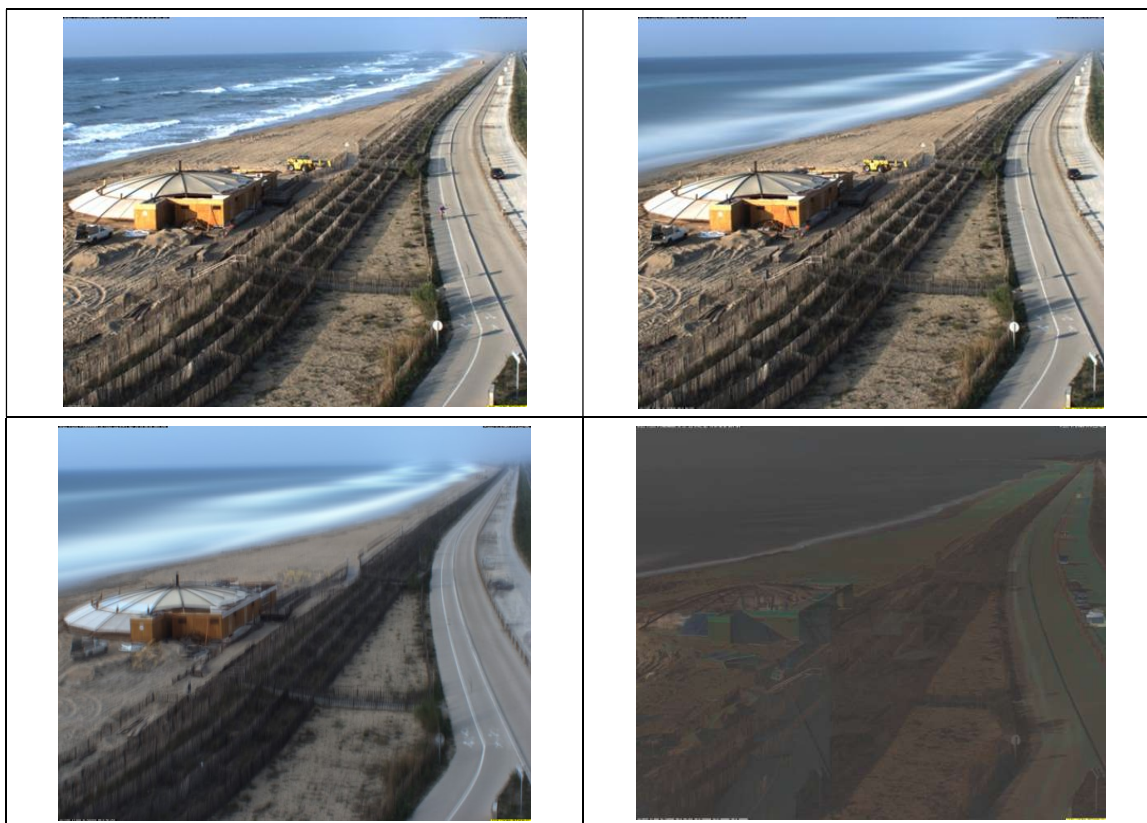
*Illustration 8 - Types d'images collectées : image instantanée (en haut à gauche), image moyennée sur dix minutes (en haut à droite), image moyennée sur la journée(en bas à gauche) et image variance (en bas à droite).*

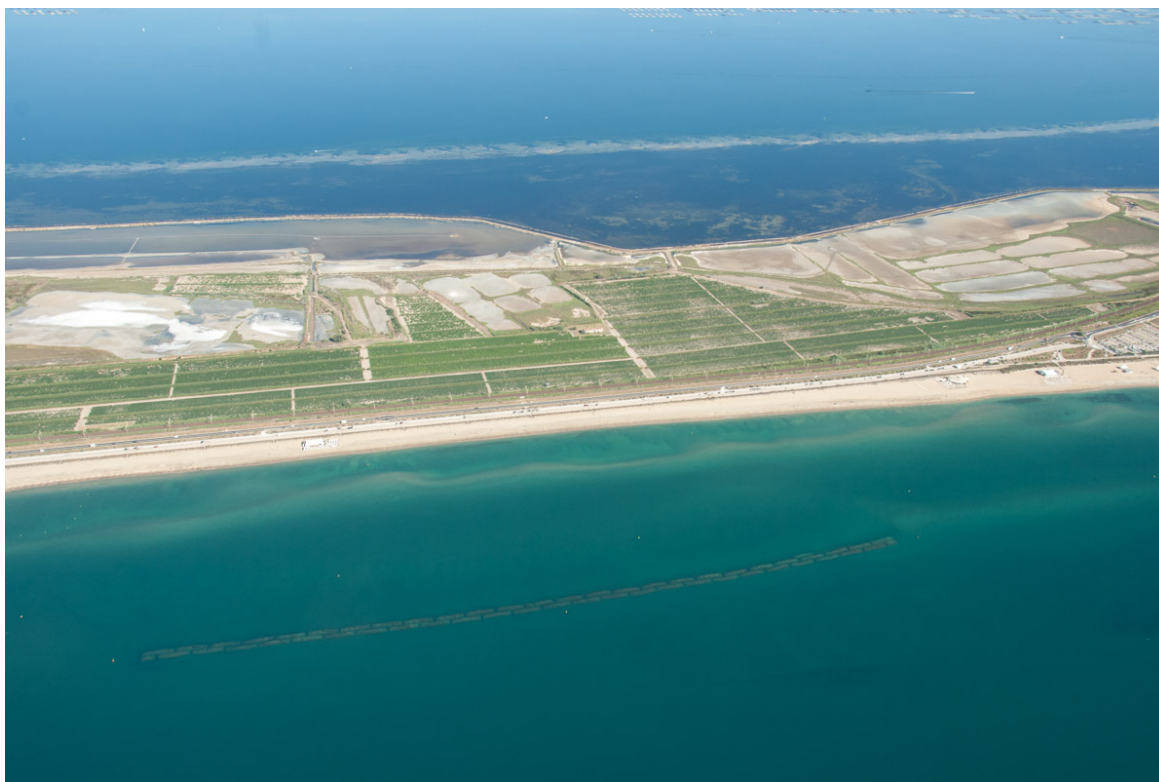
Illustration 19 – Photographie aérienne de la zone de l'atténuateur de houle (crédit photo : Thau Agglo)

L'atténuateur déployé début 2013 (cf. illustration 18) a eu une incidence importante sur la morphologie de l'avant-côte et de la plage émergée. Pour évaluer cette incidence, plusieurs indicateurs ont été évalués : la dynamique naturelle du système plage/avant-plage avant l'installation du géotextile ; la dynamique après installation et l'évolution dans le temps de la position du trait de côte au cours des différentes phases des aménagements.

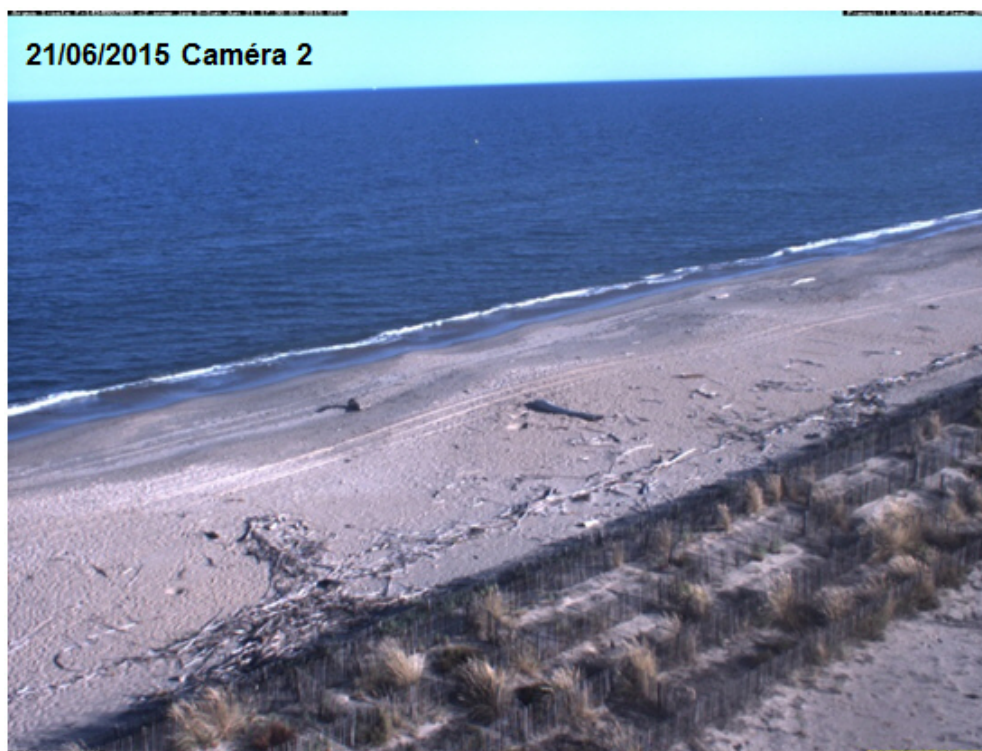
Illustration 46 – Image oblique de la caméra C2 le 21 juin 2015 mettant en évidence la présence de sable rechargé (plus sombre) en bas de plage, à plus de 1 km de la zone rechargée.

Le taux de transport reste délicat à établir en raison de l'absence de données sur l'épaisseur du sable rechargé. Toutefois, on note l'apparition de sable plus sombre rechargé face au mât SO à partir de juin 2015, ce qui représente un déplacement de plus de 1500 m en 6 mois.
