# « Réseau Tempête » Occitanie 2019-2020

Rapport final

BRGM/RP-70362-FR

Décembre 2020

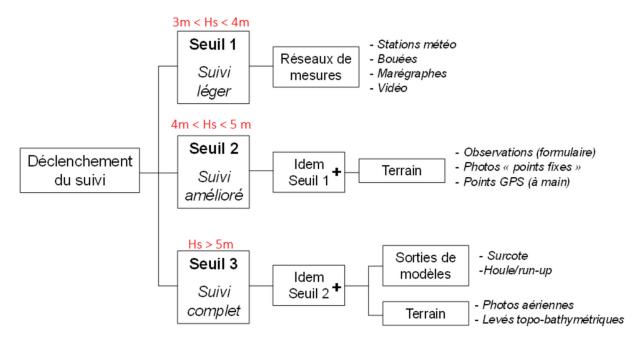
Illustration 1 – Seuils morphogènes / suivis retenus pour les observations des tempêtes et de leurs impacts.

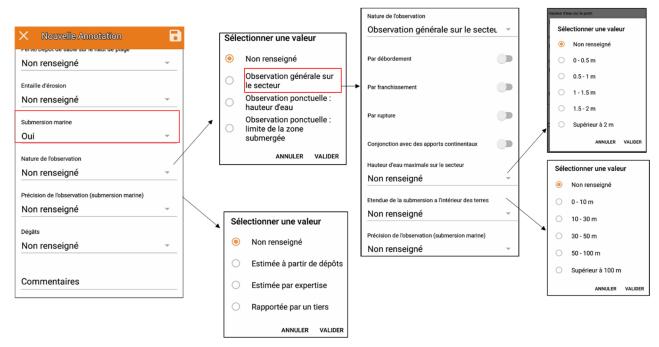
Illustration 7 - menus à compléter en cas d'observation de submersion.

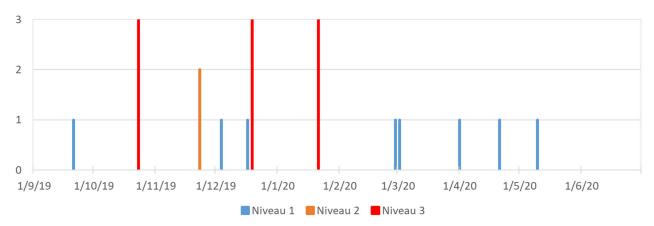
Illustration 11 – Nombre d'évenements de Niveaux 1, 2 et 3 pendant l'hiver 2019-2020.

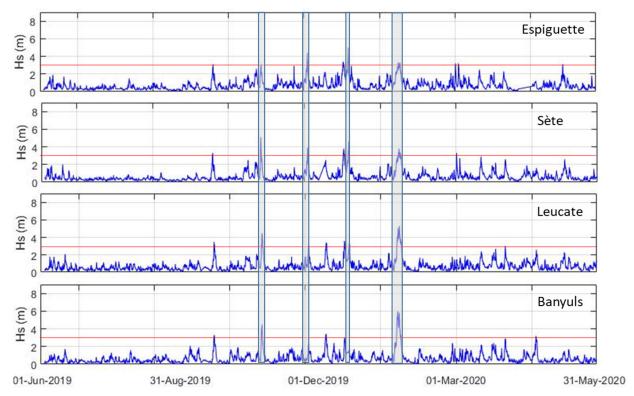
Illustration 13 – Hauteur significative des vagues aux bouées DREAL-Candhis pendant l'hiver 2019-2020.

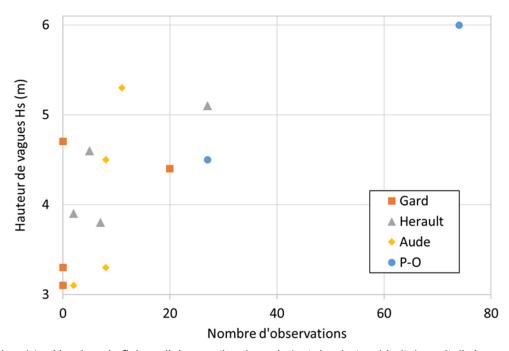
Illustration 14 – Nombre de fiches d'observation (gauche) et de photos (droite) capitalisées sur la BD-Tempête pendant l'hiver 2019-2020 en fonction de l'intensité (Hauteur significative des vagues) de la tempête.

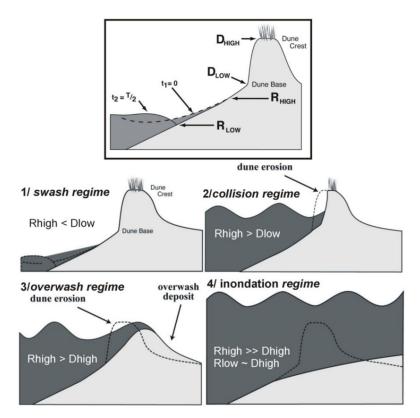
Illustration 16 – Modèle d'impact d'une tempête sur le haut de plage (Sallenger, 2000).

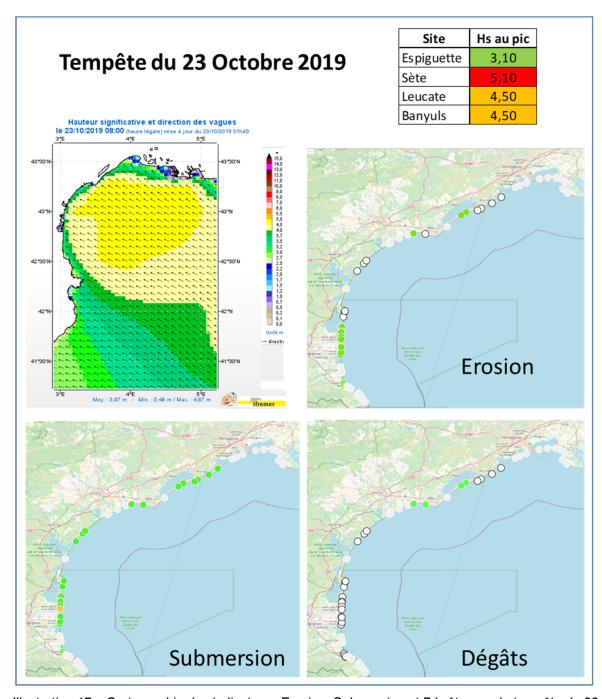
Illustration 17 – Cartographie des indicateurs Erosion, Submersion et Dégâts pour la tempête du 23 Octobre 2019.

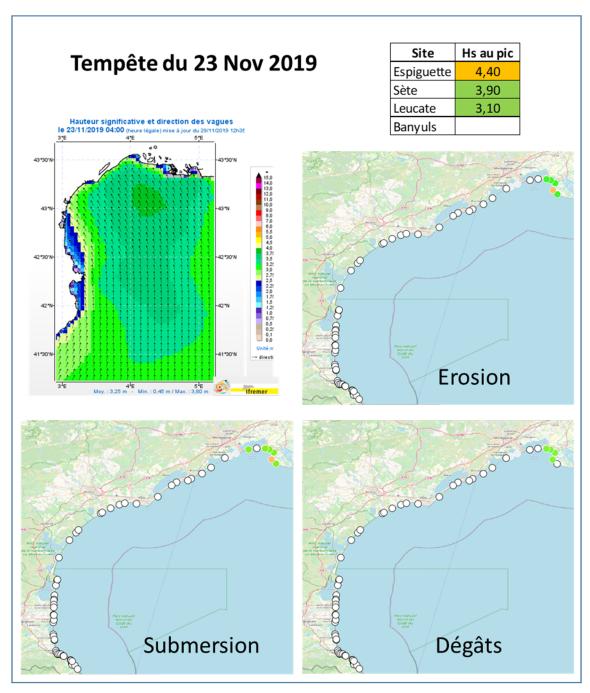
Illustration 18 – Cartographie des indicateurs Erosion, Submersion et Dégâts pour la tempête du 23 Novembre 2019.

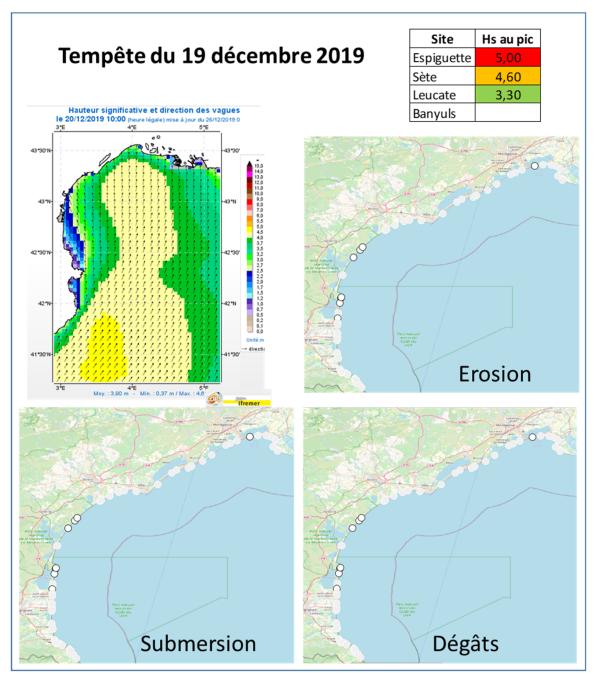
Illustration 19 – Cartographie des indicateurs Erosion, Submersion et Dégâts pour la tempête du 19 Décembre 2019.

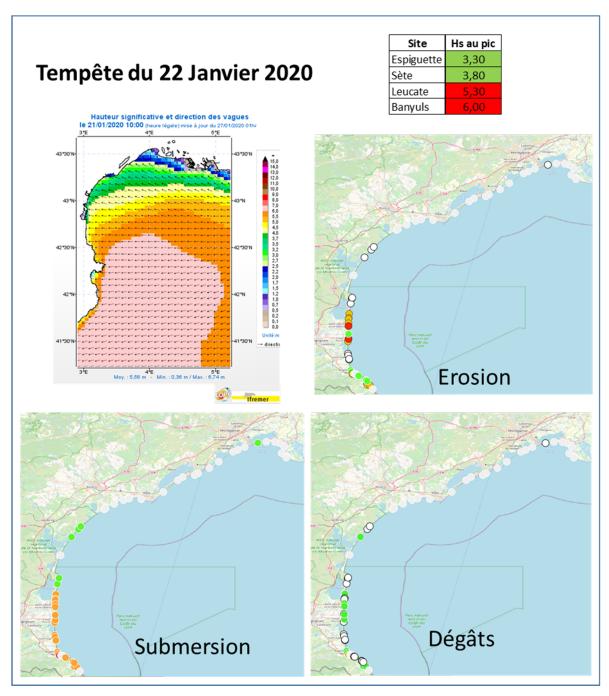
Illustration 20 - Cartographie des indicateurs Erosion, Submersion et Dégâts pour la tempête du 21 janvier 2020.

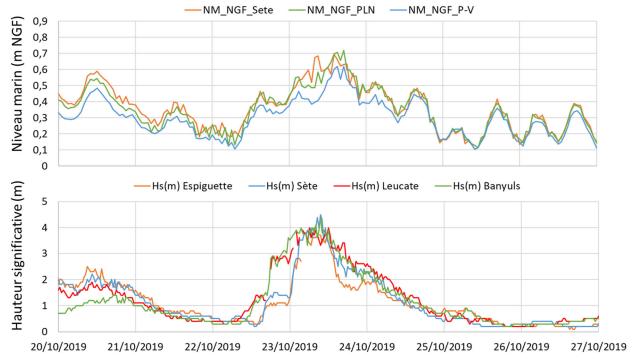
Illustration 21 – Caractéristiques de la tempête du 23 Oct 2019. En haut, niveau d'eau à Sète, Port-La-Nouvelle et Port-Vendres (NGF), en bas : Hauteur significative de la houle à l'Espiguette, Sète, Leucate et Banyuls.

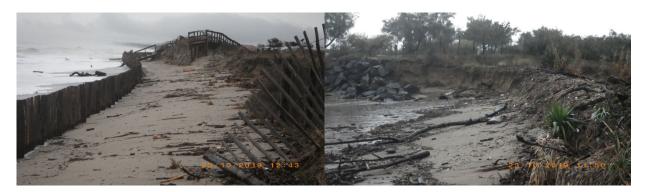
Illustration 22 – Erosion du front dunaire à Vias (en haut, ©DDTM34) ,et abaissement de la plage à Sète (en bas, ©MidiLibre).

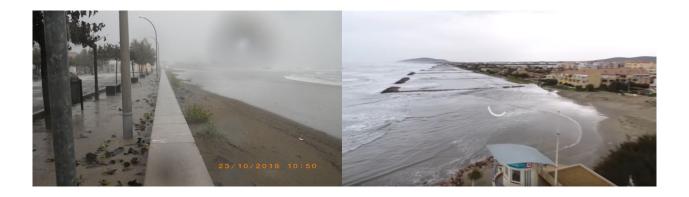
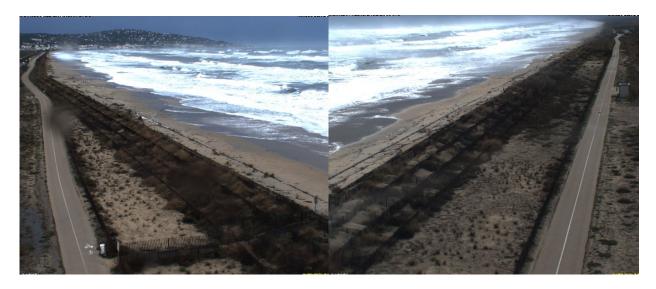
La submersion s'est traduite par des franchissements limités sur les fronts de mer urbains (Frontignan dans les chemins d'accès) et par des brèches sur des secteurs déjà bas altimétriquement (ancien grau du Libron) (cf. Illustration 23).

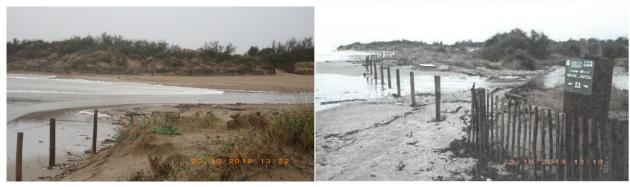
Illustration 23 – Niveau d'eau sur la plage du Grau à Agde (en haut à gauche ©DDTM34), franchissement dans les chemins d'accès à Frontignan-plage (en haut à droite ©pechefrontignan), niveaux d'eau sur le lido de Sète (au milieu, ©BRGM-Sète Agglopôle Méditerranée), brèche et pénétration des eaux dans l'ancient grau du Libron (en bas, ©DDTM34).

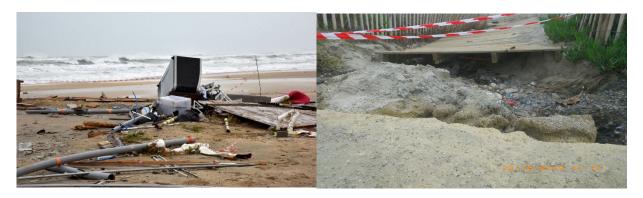
Les dégâts concernent essentiellement les ganivelles et les accès pour personnes à mobilités réduites à Agde et les impacts sur les infrastructures de plage non démontés à Sète (cf. Illustration 24).

Illustration 24 – Impacts sur les fondations des établissements de plage à Sète (en haut à gauche, ©MidiLibre) et sur les accès plages et ganivelles à Agde (Agde naturiste en haut à droite ©DDTM34) et Grau du libron (en bas, ©DDTM34).

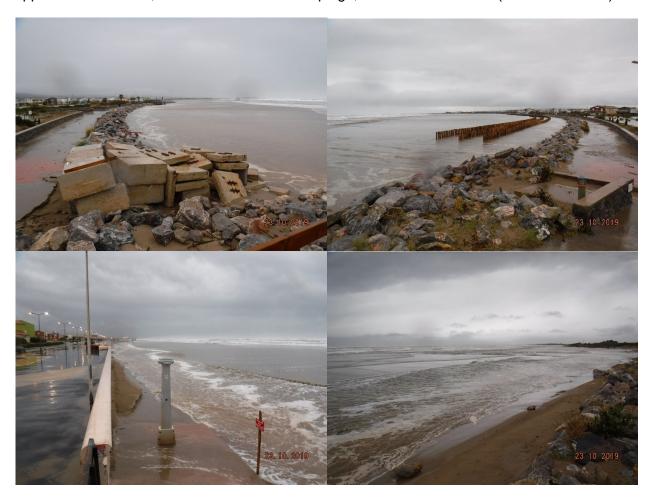
Dans l'Aude, les dégâts sont limités avec des niveaux d'eau importants mais des franchissements apparemment limités, notamment à Narbonne-plage, Gruissan et Leucate (cf. illustration 25).

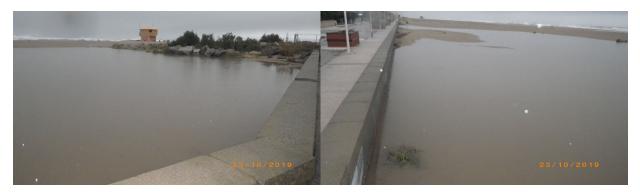
Illustration 25 – Niveaux d'eau à Gruissan (en haut, ©DDTM11), Narbonne-Plage (au milieu ©DDTM11) et Leucate (en bas, ©DDTM11).

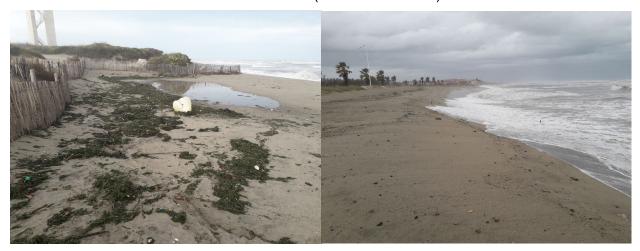
Dans les Pyrénées Orientales, les observations réalisées montrent des impacts assez faibles en terme d'érosion, se traduisant essentiellement par un abaissement temporaire de la plage, comme à Canet-en-Roussillon et Sainte-Marie (Cf. Illustrations 26).

Illustration 26 – Laisse de tempête à Canet-en-Roussillon (à gauche) et abaissement de la plage à Sainte-Marie-la-mer (à droite).

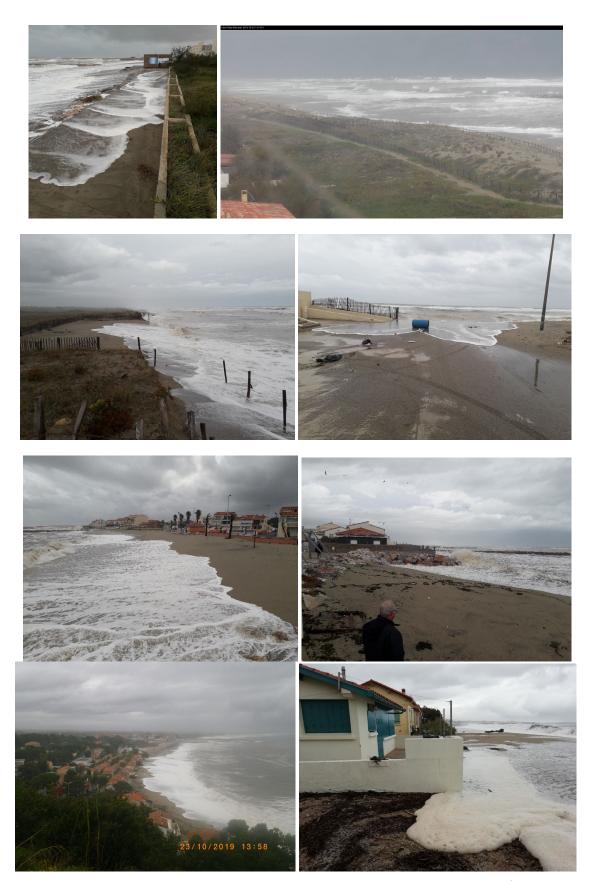
Illustration 27 – Niveaux d'eau atteints sur les plages du Barcarès (en haut), Torreilles (2<sup>ème</sup> ligne), Canet (3<sup>ème</sup> ligne) et Argelès (en bas).

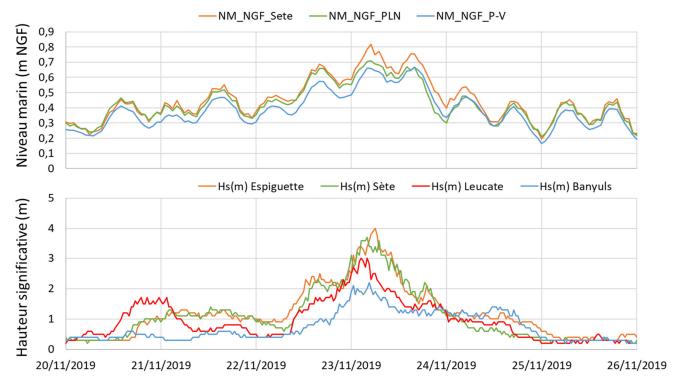
Illustration 28 – Caractéristiques de la tempête du 23 Nov 2019. En haut, niveau d'eau à Sète, Port-La-Nouvelle et Port-Vendres (NGF), en bas : Hauteur significative de la houle à l'Espiguette, Sète, Leucate et Banyuls.

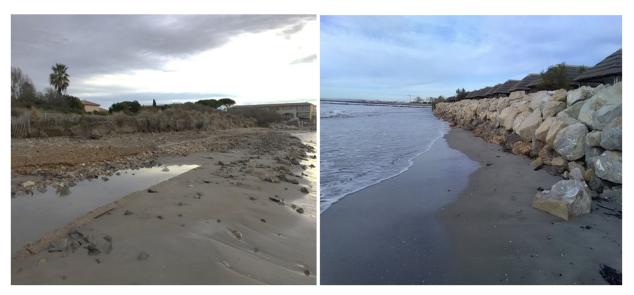
Illustration 29 – niveaux d'eau atteints dans le secteur du Boucannet : Plage devant le Belhambra (à gauche) et Devant le camping Cap Fun (à droite).

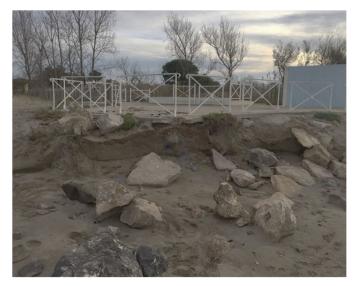
Illustration 30 – Erosion dans le secteur Handiplage du Boucannet.

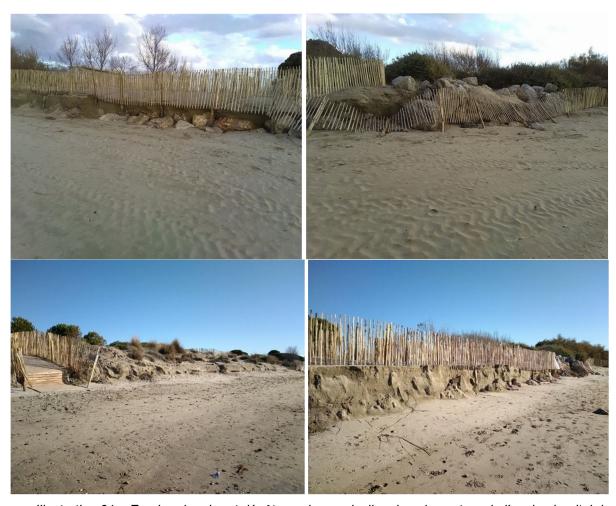
Illustration 31 – Erosion dunaire et dégâts sur les ganivelles dans le secteur de l'ancien hopital du Boucannet.

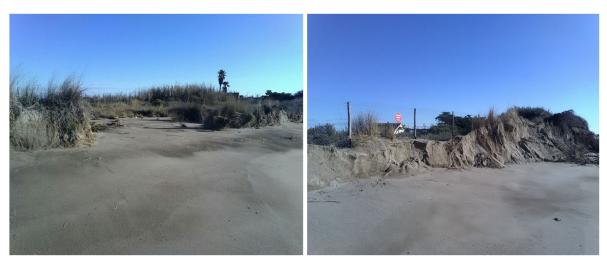
Illustration 34 – Erosion du cordon dunaire à l'Espiguette – secteur Capelude.

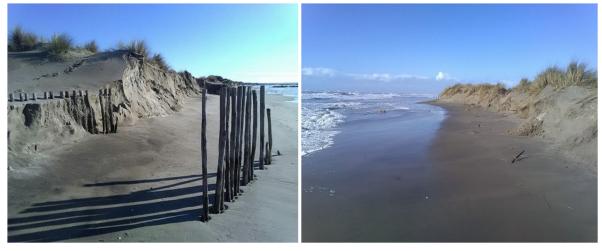
Illustration 35 – Erosion du cordon dunaire à l'Espiguette – Secteur Terre Neuve.

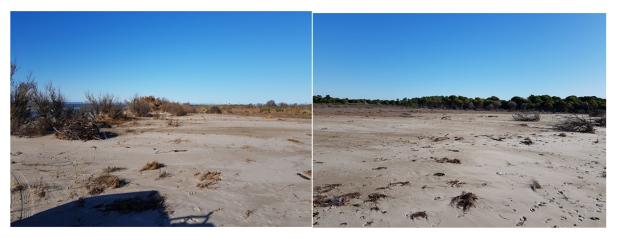
Illustration 36 – Forte érosion du cordon dunaire à l'Espiguette – secteur Bois des Baronnets.

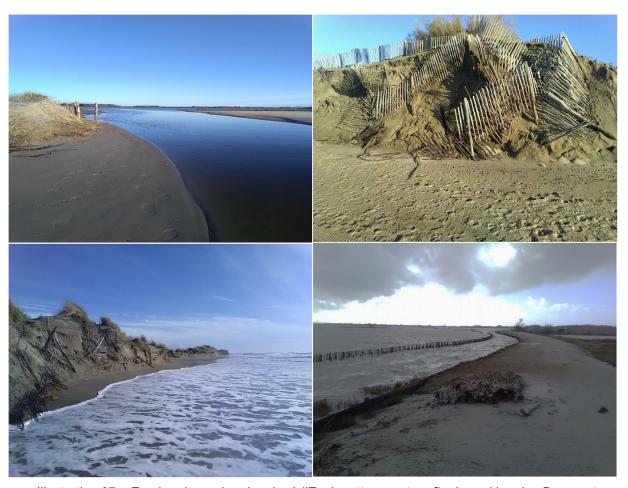
Illustration 37 – Erosion du cordon dunaire à l'Espiguette – secteur fin du parking des Baronnets.

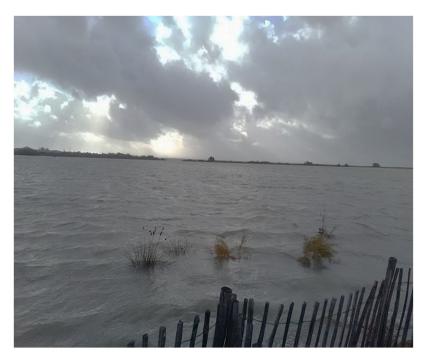
Illustration 38 – submersion au niveau de la pointe de l'Espiguette.

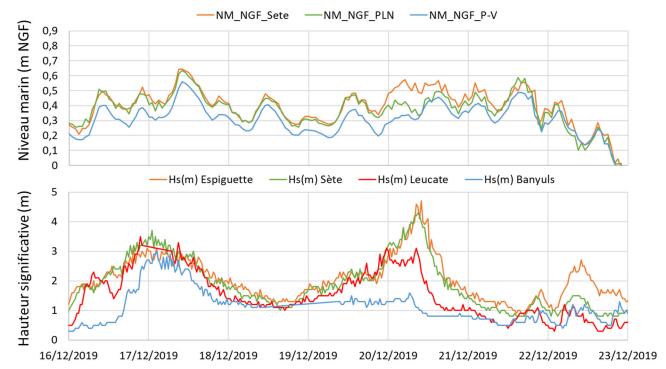
Illustration 39 – Caractéristiques de la tempête du 17 au 21 dec 2019. En haut, niveau d'eau à Sète, Port-La-Nouvelle et Port-Vendres (NGF), en bas : Hauteur significative de la houle à l'Espiguette, Sète, Leucate et Banyuls.

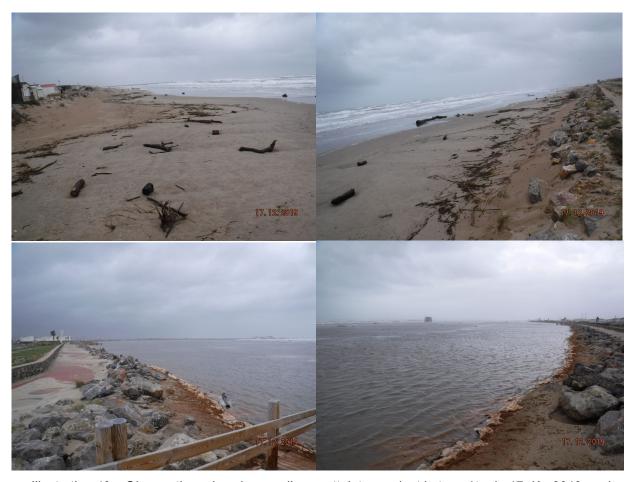
Illustration 40 – Observations des niveaux d'eaux atteints pendant la tempête du 17 déc 2019 sur la commune de Gruissan (en haut : les Ayguades, en bas : les chalets).

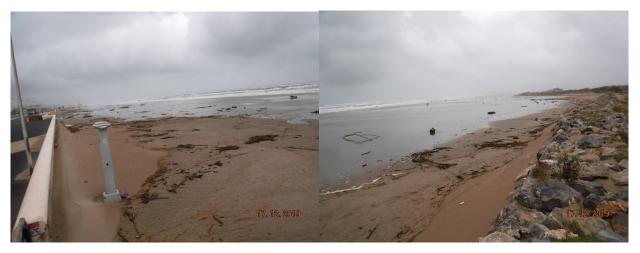
Illustration 41 - Observations des niveaux d'eaux atteints pendant la tempête du 17 déc 2019 sur la commune de Narbonne-plage.

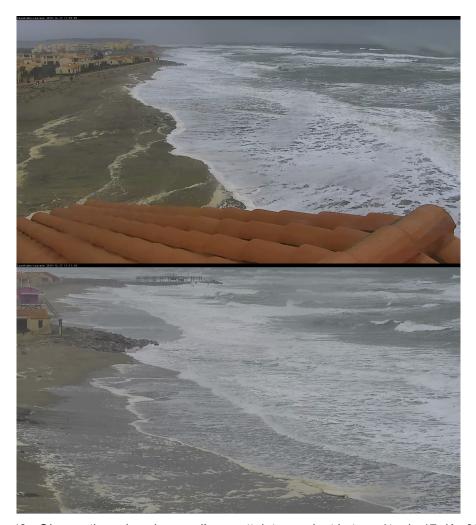
Illustration 42 - Observations des niveaux d'eaux atteints pendant la tempête du 17 déc 2019 sur la commune de Leucate – Village naturiste (en haut : vue vers le nord, en bas : zoom).

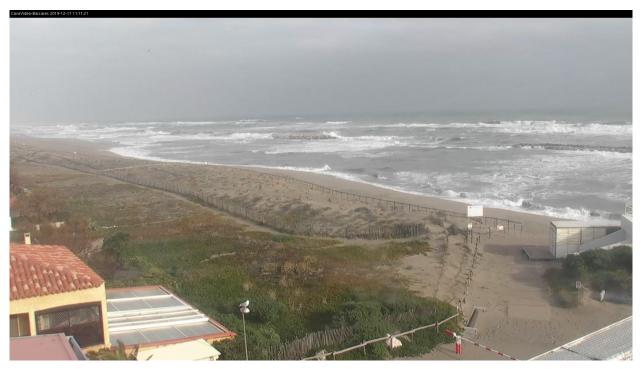
Dans les Pyrénées-Orientales, pour le second pic du 20 décembre, la seule observation faite correspond à la vidéo acquise par la caméra de l'observatoire Obscat située au Barcarès (cf. illustration 43).

Illustration 43 - Observations des niveaux d'eaux atteints pendant la tempête du 17 déc 2019 sur la commune du Barcarès.

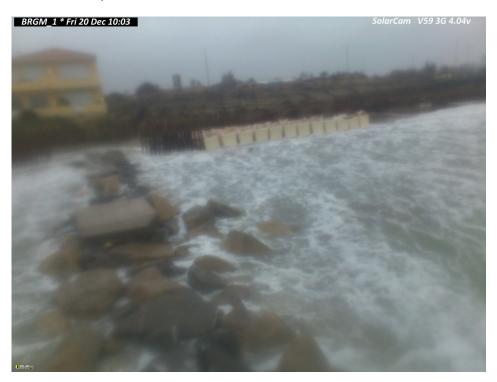
Pour le second pic du 20 décembre, seule l'observation de l'ouvrage ©Wave-bumper sur le lido du Petit-Travers à Carnon illustre les niveaux d'eau atteints, avec le jet de rive atteignant le front dunaire (cf. illustration 44).

Illustration 44 - Observations des niveaux d'eaux atteints pendant la tempête du 20 déc 2019 sur la commune de Mauguio-Carnon au niveau de l'expérimentation ©WaveBumper sur le lido du Petit-Travers.

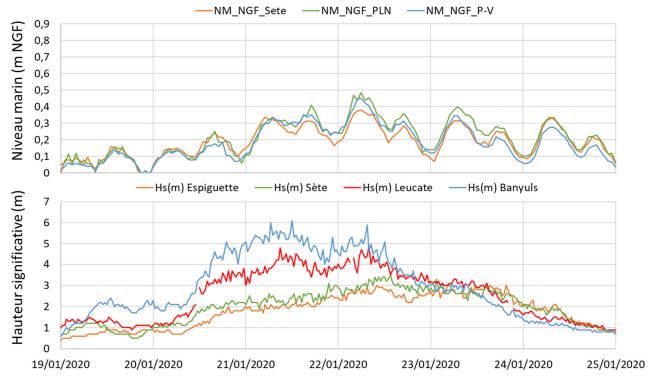
Illustration 45 – Caractéristiques de la tempête du 20 au 23 janvier 2020. En haut, niveau d'eau à Sète, Port-La-Nouvelle et Port-Vendres (NGF), en bas : Hauteur significative de la houle à l'Espiguette, Sète, Leucate et Banyuls.

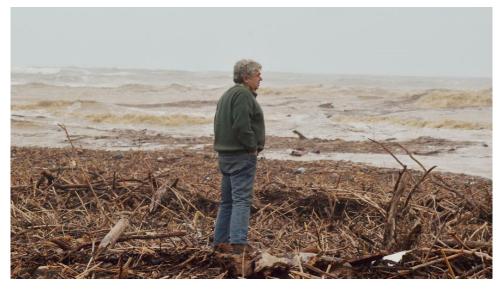
l'ensablement et des dégât limités sur la promenade de Gruissan, et les dépôts de bois flottés importants sur les plages proches des embouchures comme à Fleury-d'Aude (cf illustration 46).

Illustration 46 – Dépôts de bois flottés sur la plage de Fleury-d'Aude (©L'indépendant).

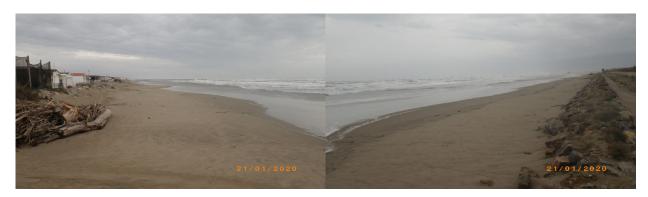
Illustration 48 - Observation de l'inondation de la plage à Gruissan (Les Ayguades) pendant la tempête Gloria en Janvier 2020.

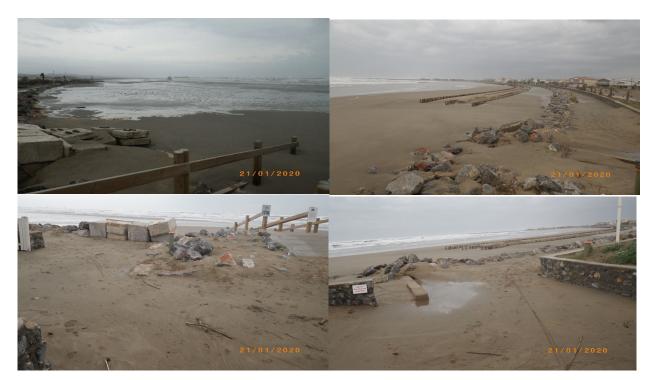
Illustration 49 - Observation de l'inondation de la plage et de l'ensablement de la promenade à Gruissan (Les Chalets) pendant la tempête Gloria en Janvier 2020.

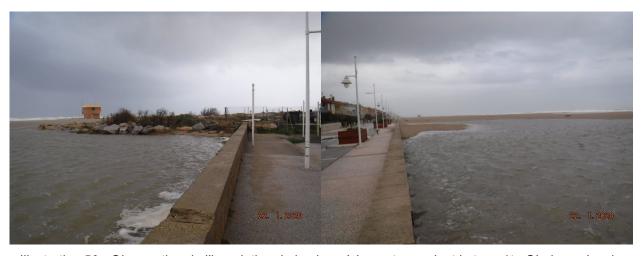
Illustration 50 - Observation de l'inondation de la plage à Leucate pendant la tempête Gloria en Janvier 2020.

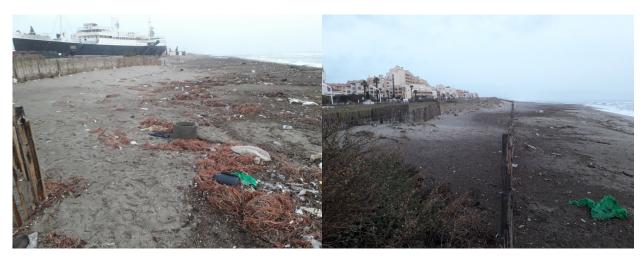
Illustration 51 – Laisse de mer sur la commune du Barcarès, secteur du Lydia, pendant la tempête Gloria en Janvier 2020.

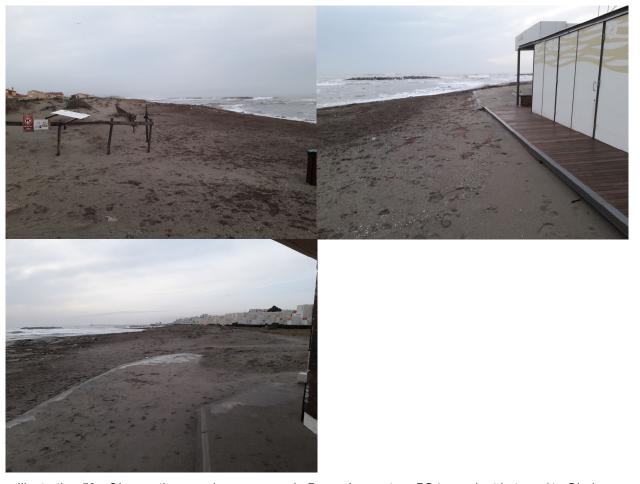
Illustration 52 - Observations sur la commune du Barcarès, secteur PS4, pendant la tempête Gloria en Janvier 2020.

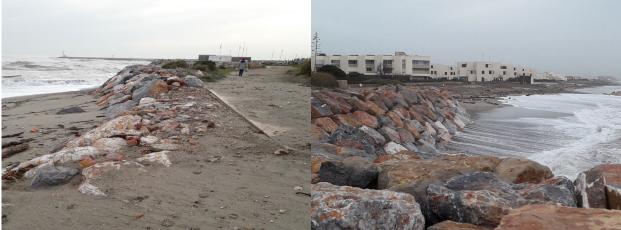
Illustration 53 - Observations sur la commune du Barcarès, secteur au Nord du Port, pendant la tempête Gloria en Janvier 2020.

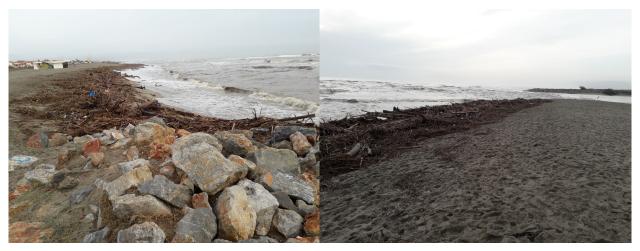
Illustration 54 - Observations sur la commune du Barcarès, secteur de l'embouchure de l'Agly, pendant la tempête Gloria en Janvier 2020.

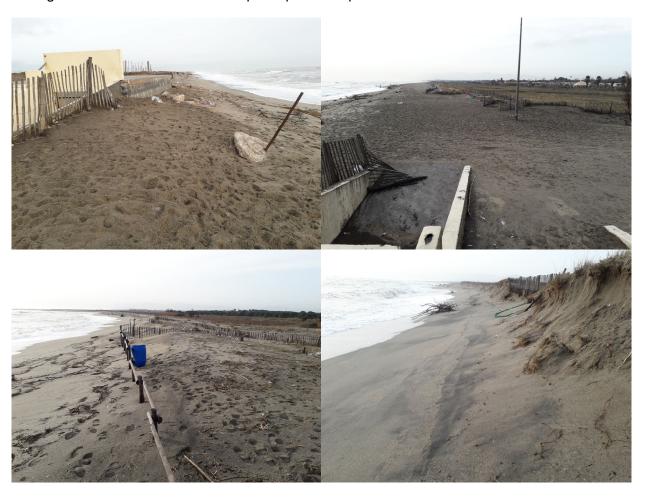
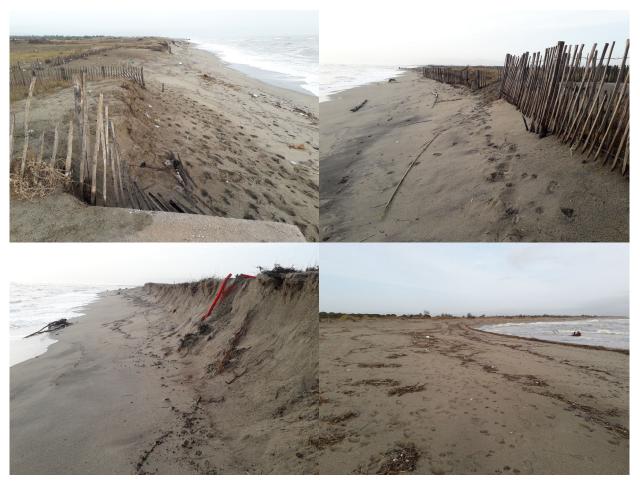
Illustration 55 – Observations la commune de Torreilles pendant la tempête Gloria en Janvier 2020.

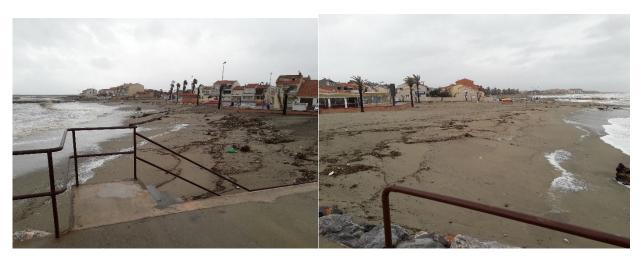
Illustration 56 - Observations sur la commune de Sainte-Marie-la-Mer centre pendant la tempête Gloria en Janvier 2020.

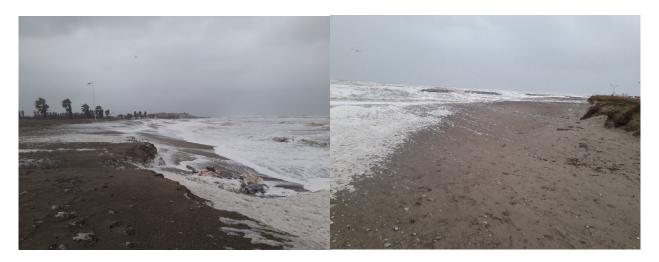
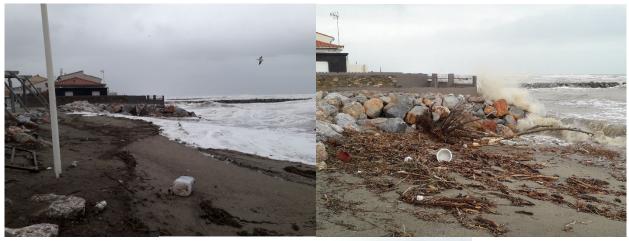
Illustration 57 – Observations sur la commune de Sainte-Marie-la-Mer au nord du port pendant la tempête Gloria en Janvier 2020.

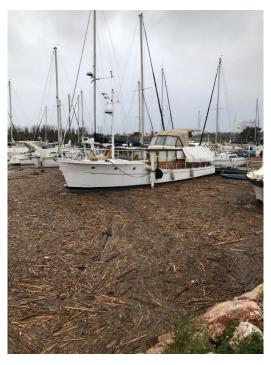
Illustration 58 – Bois flotté dans le port de Sainte-Marie lors de la tempête Gloria en Janvier 2020.

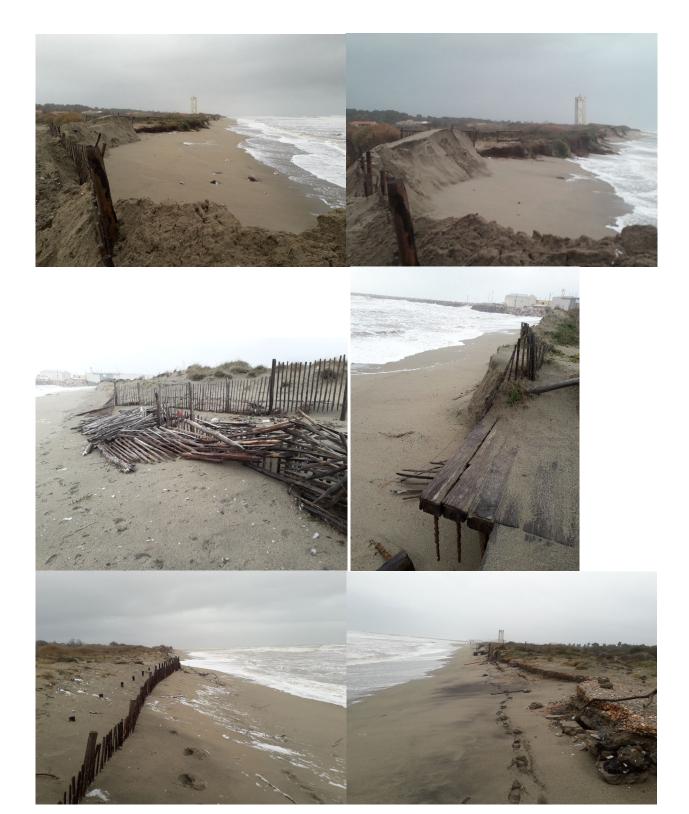
Illustration 59 – Observations sur la commune de Canet-en-Roussillon (plage du Sardinal au nord du port) pendant la tempête Gloria en Janvier 2020.

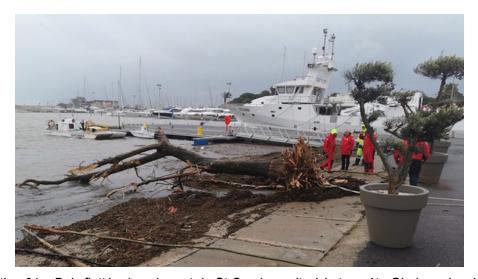
Illustration 61 – Bois flottés dans le port de St Cyprien suite à la tempête Gloria en janvier 2020 (©L'Indépendant).

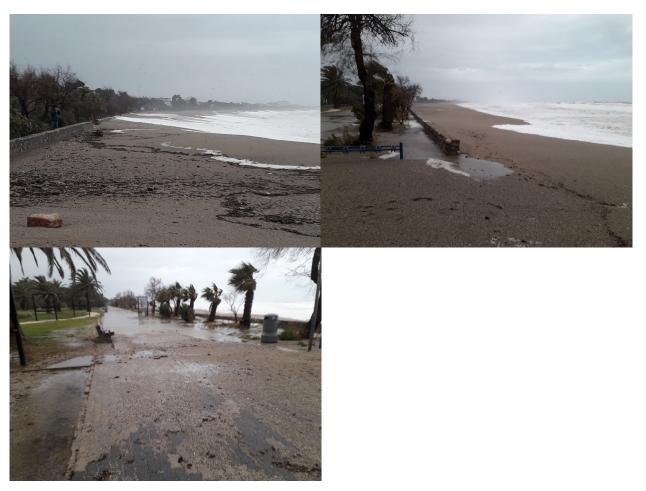
Illustration 62 - Observations sur la commune d'Argelès-sur-mer (secteur nord du port) pendant la tempête Gloria en Janvier 2020.

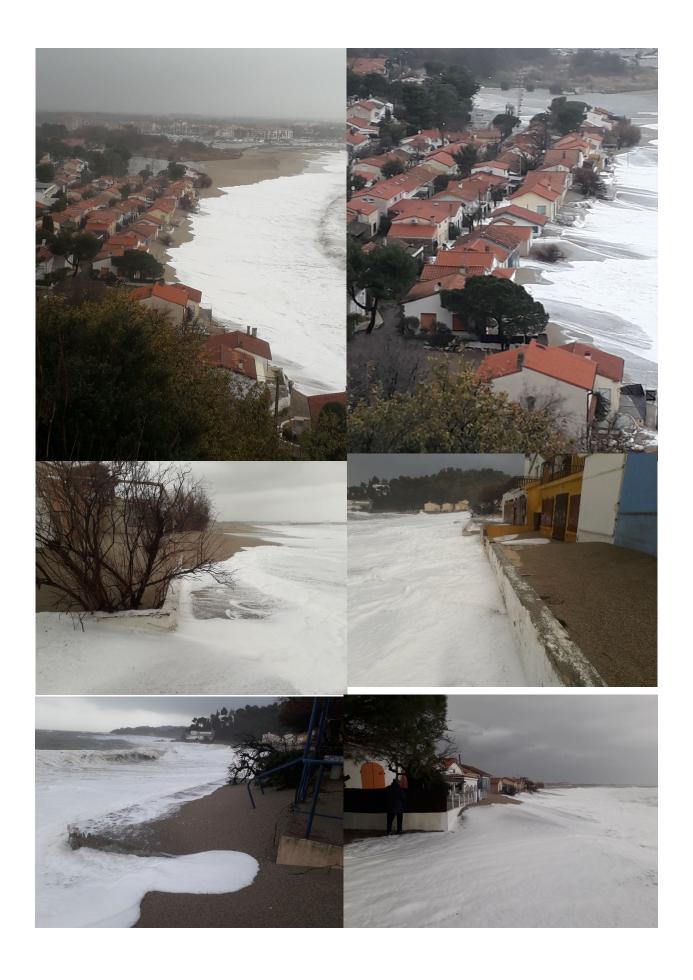
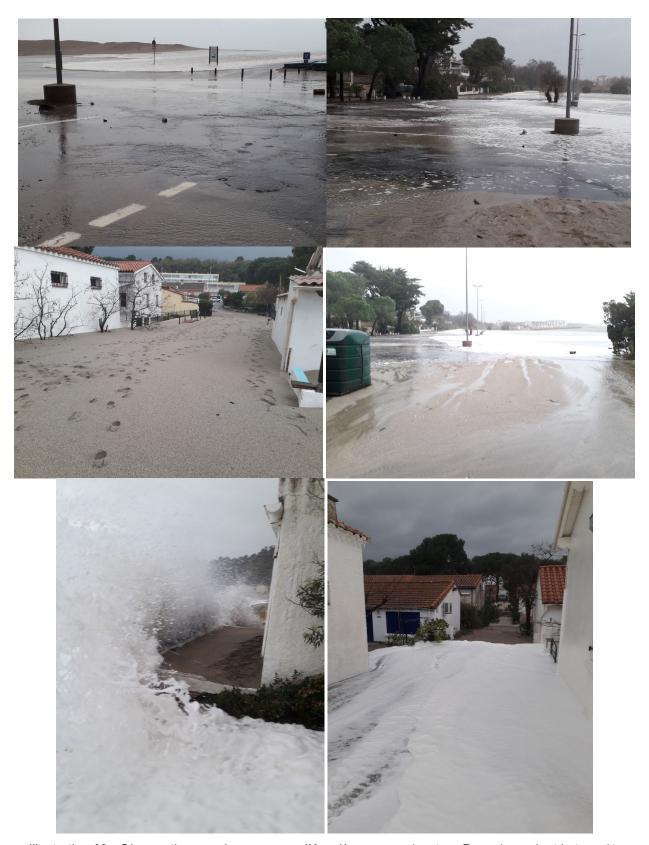
Illustration 63 - Observations sur la commune d'Argelès-sur-mer (secteur Racou) pendant la tempête Gloria en Janvier 2020.

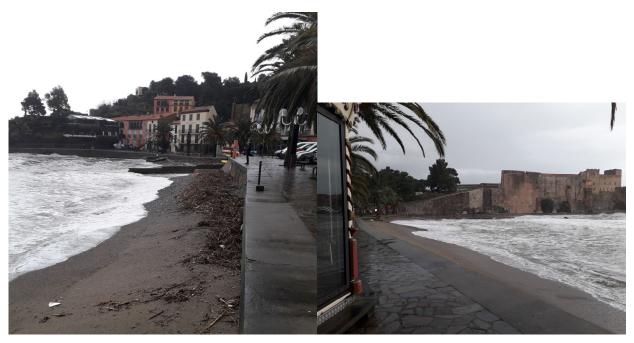
Illustration 64 - Observations sur la commune de Collioure pendant la tempête Gloria en Janvier 2020.

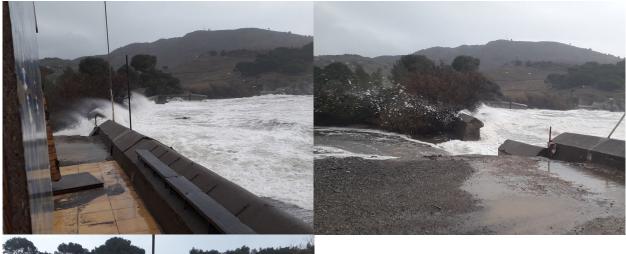
Sur la commune de Port-Vendres, la mer pénètre par débordement dans les accès plage et par franchissement au-dessus des murets (cf. Illustration 65).

Illustration 65 - Observations sur la commune de Port-Vendres pendant la tempête Gloria en Janvier 2020.

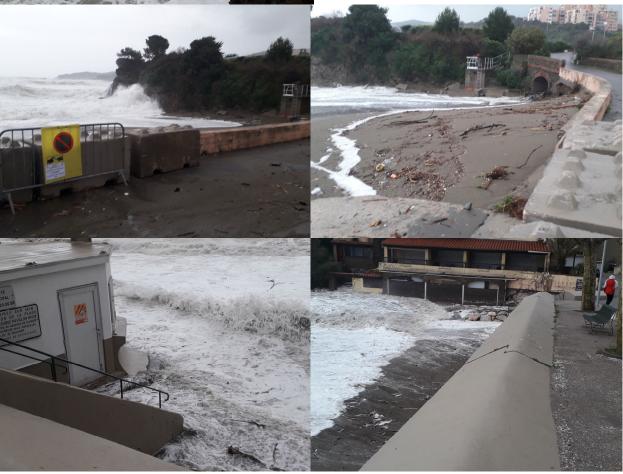
Illustration 66 - Observations sur la commune de Banyuls, plage de l'Ouille, pendant la tempête Gloria en Janvier 2020.

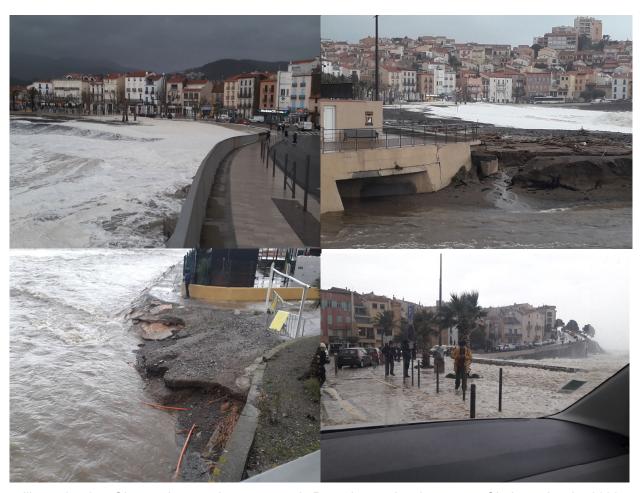
Illustration 67 - Observations sur la commune de Banyuls pendant la tempête Gloria en Janvier 2020.
