CPER 2007 – 2013 : Gérer durablement le Littoral

ACTION 5 – MITIGATION ET ATTENUATION DU RISQUE DE SUBMERSION MARINE

Phase 3 : Etude de terrain pour hiérarchiser les priorités

Rapport 1 : Présentation de la méthode

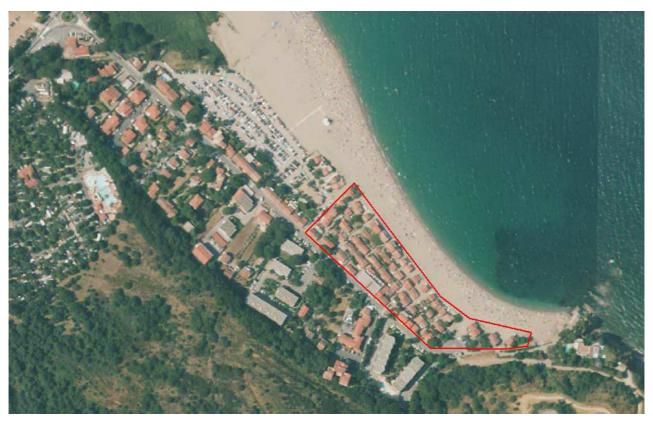
Photo 1 : Vue aérienne du Racou à Argelès-sur-Mer (orthophoto IGN 2008).

Les habitations concernées sont littéralement sur la plage il n'est donc pas question ici de proposer des mesures de mitigation sur ce secteur car c'est plutôt le recul stratégique ou « le laisser-faire » qui est d'actualité ici. De plus les questions de vulnérabilité et de perception ont déjà été abordées dans ce secteur dans le cadre d'un rapport de stage réalisé par Delphine Gataniou au sein du CETE(D. Gataniou, 2011, Université Paul Valéry Montpellier 3, étude de la perception sociale du recul strategique face aux risques cotiers en languedoc-roussillon,170 pages).

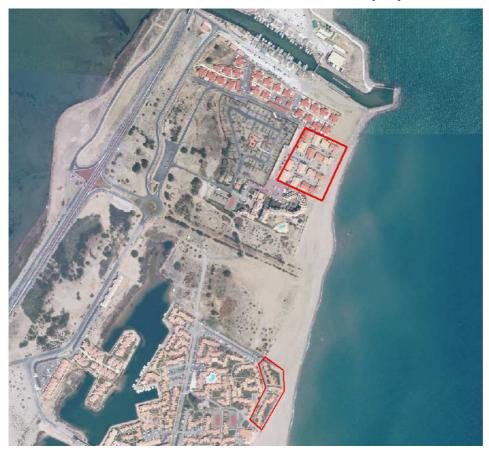
Photo 11 : Vue aérienne de la plage naturiste de Port-Leucate (orthophoto IGN 2008).

Ce secteur est occupé par des habitations de plain-pied situées le long de la côte à lido (entre l'étang de Salse-Leucate et la mer) sans réelle protection hormis parfois un cordon constitué de sable et de blocs rocheux. Ces maisons sont équipées de murets et se situent à une quarantaine de mètres du trait de côte (orthophoto de 2008).

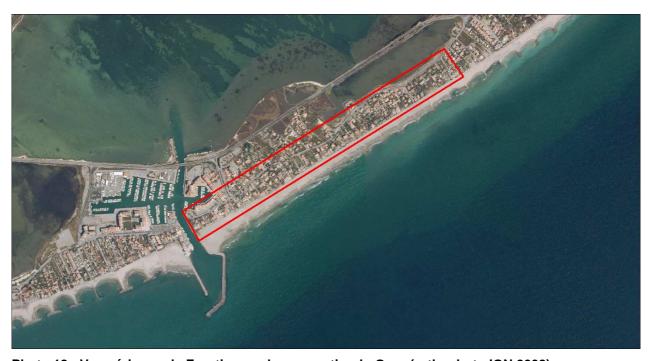
Photo 18 : Vue aérienne de Frontignan plage, quartier du Grau (orthophoto IGN 2008).

A priori ce secteur parait être le plus intéressant à étudier dans la mesure où il comporte une première ligne d'habitations situées derrière un trait de côte artificiellement fixé (batterie d'épis) et facilement observables.

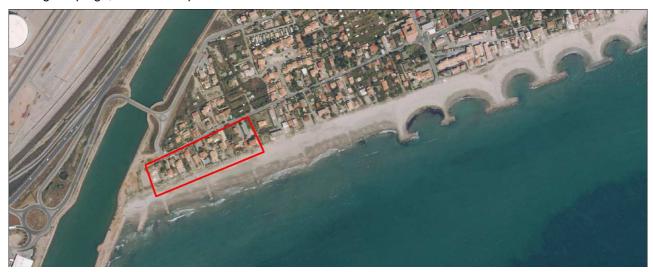
Photo 70 : Vue aérienne de Frontignan plage, en limite du port de Sète (orthophoto IGN 2008).

La situation est un peu différente dans ce secteur car il y a un bourrelet formé de galets et Grès de Carnon à l'avant de la première ligne de maisons.
